STRUKTUR- UND
GENEHMIGUNGSDIREKTION
SÜD

ABFLUSSVERHÄLTNISSE IM ISENACHGEBIET ZWISCHEN ERPOLZHEIM UND DEM PEGEL FLOMERSHEIM

Studie

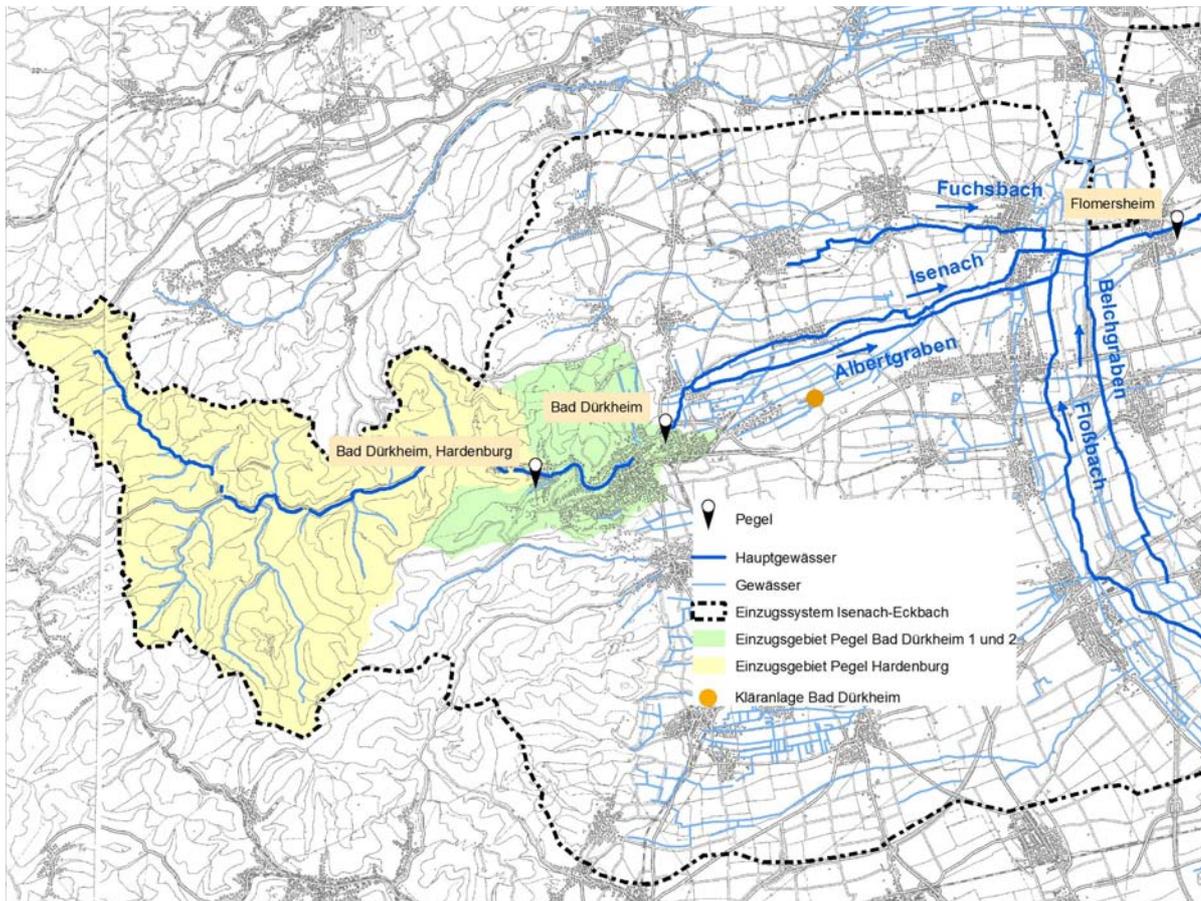
Abbildung 1: Lage der Abflussmessstellen im Untersuchungsgebiet

Im relevanten Einzugsgebiet der Isenach betreibt die Wasserwirtschaftsverwaltung 4 Messstationen die eine kontinuierliche Messung der Wasserstände und teilweise der Fließgeschwindigkeit vornehmen. Es handelt sich um die Isenachpegel Hardenburg, Bad Dürkheim 1 und 2 sowie Flomersheim. Die Lage im Einzugsgebiet zeigt Abbildung 1 sowie Anlage A-1, ausgewählte Stammdaten fasst Tabelle 1 zusammen.

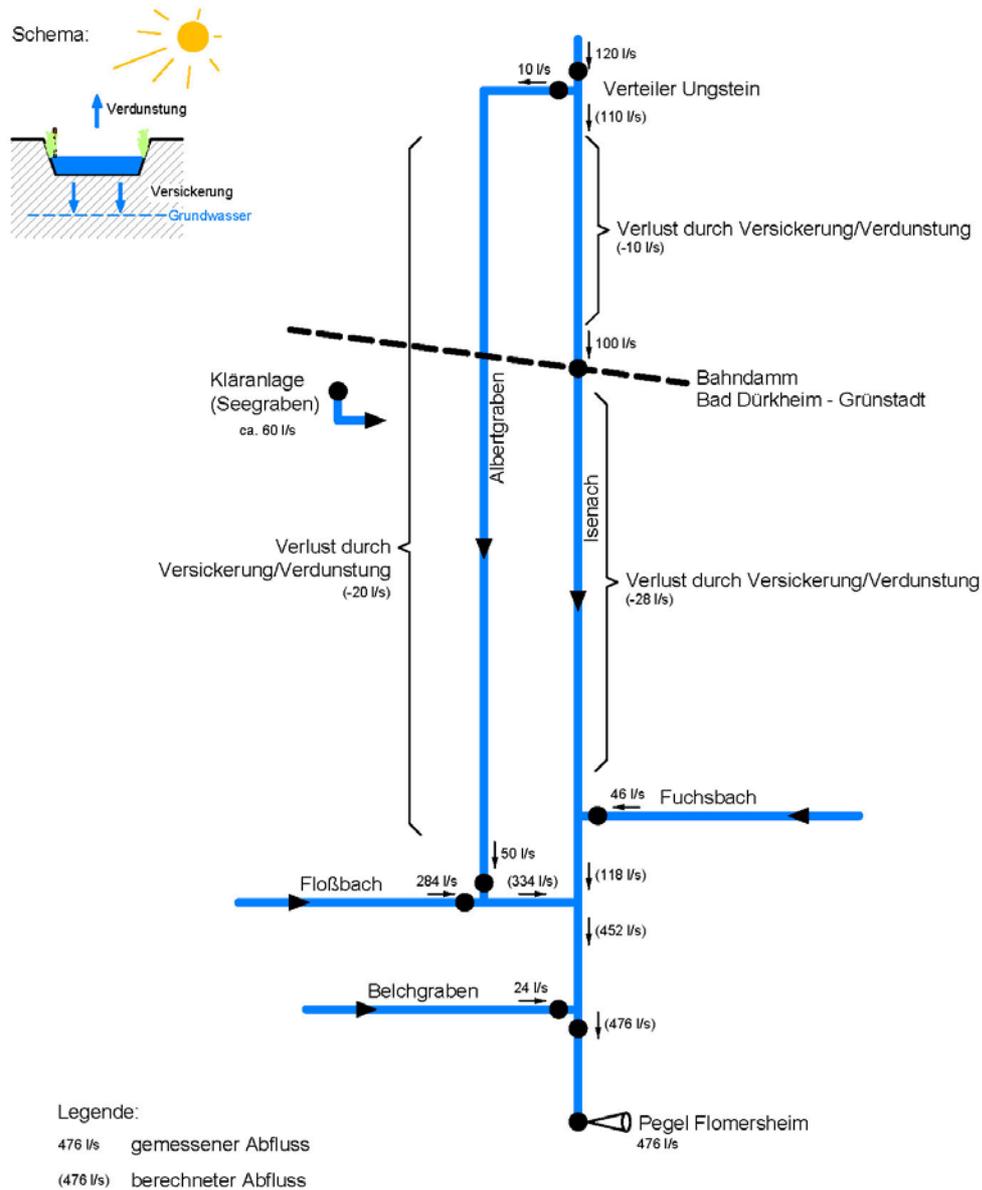
Abbildung 2: Niedrigwasserverteilung 16./20.09.2011

Für die Frage der sommerlichen Abflussverteilung sind insbesondere die Niedrigwasserperioden relevant. Vereinfachend lässt sich das hydrologisch–hydraulische System für diesen Zustand wie folgt charakterisieren:

- Der Grundwasserleiter des Buntsandsteins des Pfälzer Waldes bildet den großen Speicher, der den Basisabfluss der Isenach sichert. Durch die dämpfende Wirkung von Vegetation und großflächig mächtigen ungesättigten Bodenbereichen reagiert dieser Speicher relativ schwach auf kurzzeitige Einflüsse (z.B. Gewitterregen). Für den Abfluss aus dem Pfälzer Wald ist vielmehr das langfristige hydrologische Regime relevant. Normalerweise erfolgt im Winterhalbjahr die Füllung des Speichers, bleiben die Winterniederschläge aus, läuft der Speicher allmählich leer. Auch kurzzeitige Extremniederschläge im Sommerhalbjahr führen dann zu keiner nennenswerten Speicherfüllung bzw. Abflusserhöhung.

- Unterhalb von Bad Dürkheim wurde die Isenach zum Mühlbetrieb an den Nordrand des Dürkheimer Bruches verlegt. Dieser Verlauf in Hanglage führt dazu, dass der Wasserstand im Gewässer bis zur ehemaligen Lamsheimer Mühle dauerhaft über dem mittleren Grundwasserstand liegt und dementsprechend Wasser durch Versickerung „verliert“. Mit Ausnahme des Schlittgrabens, der in Höhe der Eysersheimer Mühle einmündet, erfolgen keine dauernden Zuflüsse zur Isenach. Entscheidend für die zu verteilende Wassermenge in Niedrigwasserzeiten ist daher allein der Zufluss aus dem Pfälzer Wald.

- Das ehemalige Hauptgewässersystem der nördlichen Bruchniederung (Albertgraben) wird über ein Verteilerbauwerk am Sportplatz Ungstein aus der Isenach gespeist. Im Niedrigwasserfall gelangen etwa 10% des Abflusses in den Albertgraben. Da die Grundwasserstände im Bruch im Sommerhalbjahr unter die Gewässersohle absinken, verliert auch der Albertgraben in seinem Verlauf bis Lamsheim Wasser. Dieser Verlust wird durch die Einleitung der Kläranlage Bad Dürkheim (Seegraben) überlagert, so dass der Abfluss scheinbar zunimmt.

Diese Systemvorstellung wurde im Herbst 2011 (16. und 20.09.2011) durch eine Abflussmessung überprüft und verifiziert (Abbildung 2).

Nennenswerte Zuflüsse erfolgen erst im Bereich der Frankenthaler Terrasse unterhalb Lamsheim über den Floßbach, den Fuchsbach und den Belchgraben. Entscheidend für die hier betrachtete Wasserverteilung ist daher der Zufluss aus dem Pfälzer Wald.

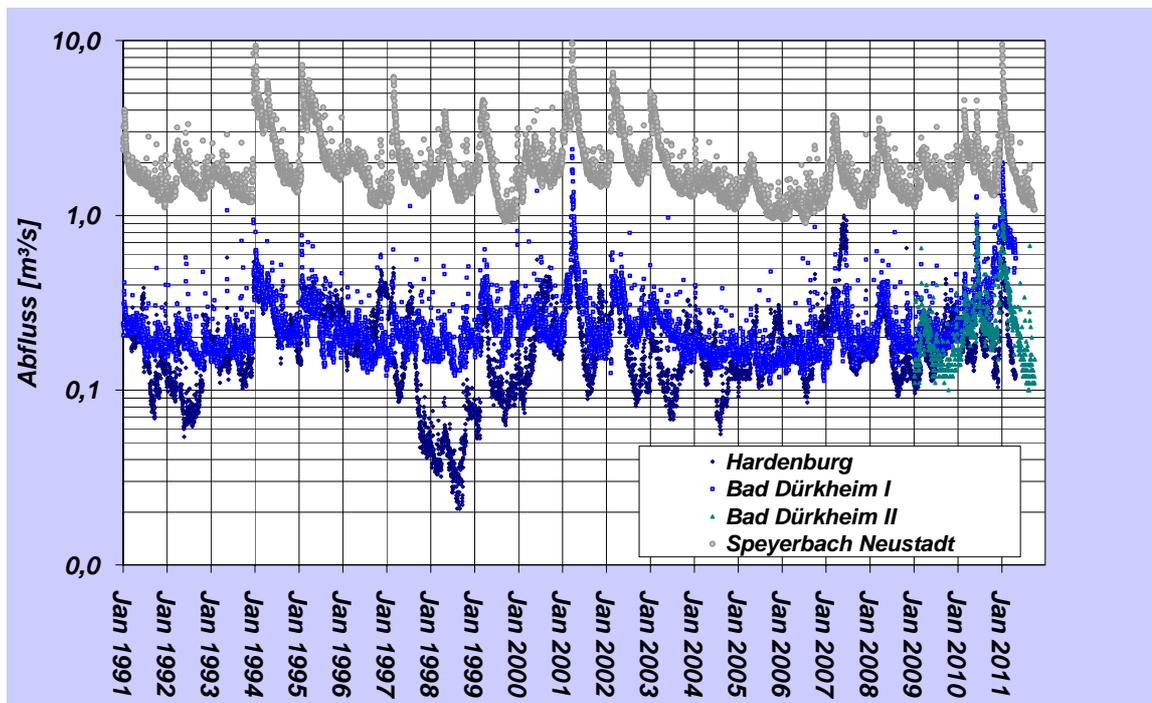
Abbildung 3: Abflussganglinien Bad Dürkheim 1991 - 2011

Theoretisch ist davon auszugehen, dass in niederschlagsfreien Zeiten die Abflüsse an den Pegeln Hardenburg sowie Bad Dürkheim 1 und 2 weitgehend gleich sind. Der Vergleich der Ganglinien seit dem Bau des Pegels Hardenburg im Jahr 1991 zeigt jedoch folgendes Bild (Abbildung 3):

- Der Pegel Hardenburg zeigt vor 2001 teilweise anhaltend niedrige Abflüsse (z.B. 1998/1999). Diese sind mit hoher Wahrscheinlichkeit auf Erosions / Sedimentationsvorgänge in der freien Gewässerstrecke ober- und unterhalb des Pegels zurück zu führen.
- Dass diese Werte bis 2001 unplausibel sind, belegen zum einen die gleichzeitigen Abflüsse am Pegel Bad Dürkheim I, außerdem wurden auch die Abflüsse am Pegel Neustadt / Speyerbach, der grundsätzlich der gleichen Hydrologie unterliegt, ausgewertet. Verwertbar für die Auswertung von Niedrigwasserabflüssen vor 2001 sind daher die Pegel Bad Dürkheim I und II.
- Seit Herbst 2010 ist der Pegel Bad Dürkheim I durch Veränderungen am Abflussprofil beeinflusst, wodurch sich zu hohe Abflüsse ergeben. Der Pegel Bad Dürkheim II liefert dagegen durchgehend belastbare Messwerte.

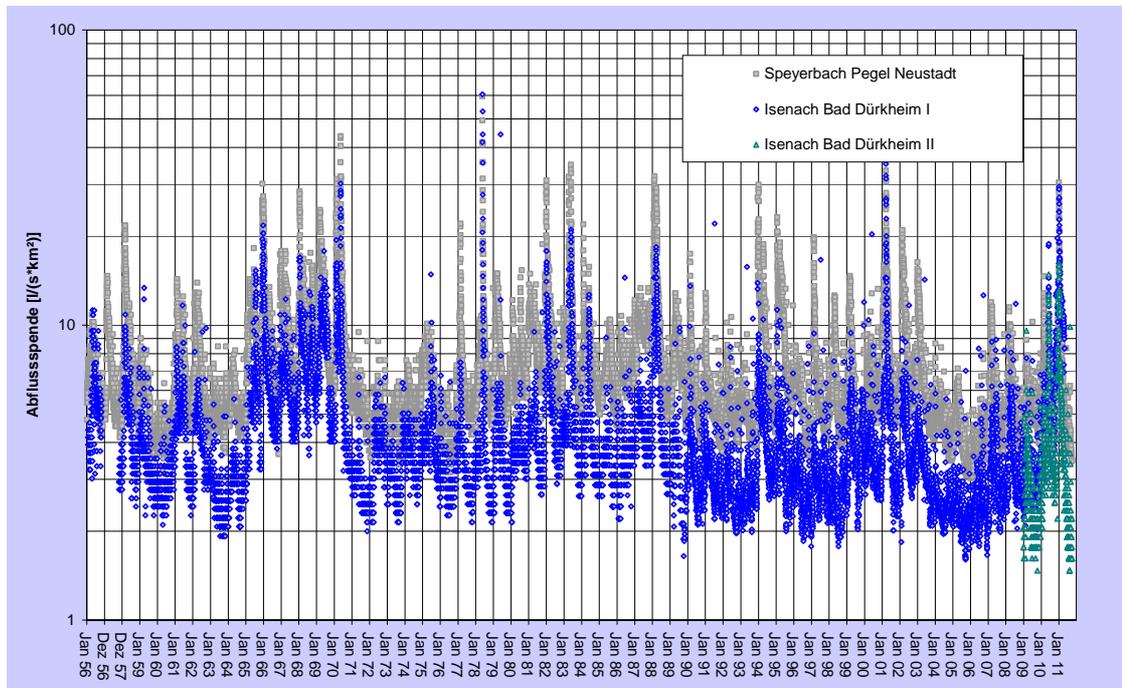
Abbildung 4: Abflusspenden Pfälzer Wald, Isenach und Speyerbach

Aufgrund der besseren Vergleichbarkeit der verschiedenen Einzugsgebiete erfolgt im weiteren der Vergleich der Abflusspenden, d.h. die Abflüsse werden anhand der Einzugsgebietsgröße skaliert. Hierbei zeigt sich ein grundsätzlich sehr ähnliches Verhalten von Speyerbach und Isenach. Eine Abflusspende unter $2 \text{ l}/(\text{s} \cdot \text{km}^2)$ wurde im Zeitraum bis 1993 nur selten, konkret in den Jahren 1963 und 1971 für wenige Tage, unterschritten. In den Jahren 2005, 2006, 2009 und 2011 war dies dagegen wiederkehrend und längerfristig der Fall. Ursächlich hierfür sind

hauptsächlich die seit 2001 sehr geringen Winterniederschläge, der „Speicher“ des Buntsandsteins ist weitgehend entleert. Selbst ein hydrologisch nasser Winter wie der des Jahres 2010/2011 konnte dieses über mehrere Jahre aufgebaute Defizit nicht auffüllen.

Wie aus Abbildung 4 ersichtlich, ist der Sommer 2011 einer der abflussärmsten Sommer seit Beginn der Messungen 1956. Die an der Isenach zu beobachtende Entwicklung deckt sich mit der Situation in benachbarten Gewässern des Pfälzer Waldes, exemplarisch wurde hier der Pegel Neustadt am Speyerbach verglichen. Insgesamt zeigt die Isenach einen stärkeren Rückgang. Dies dürfte darin begründet sein, dass der Speyerbach tiefer in den Buntsandstein „eingegraben“ ist und damit der für den Niedrigwasserabfluss relevante Grundwasserleiter in größerer Mächtigkeit erschlossen ist.

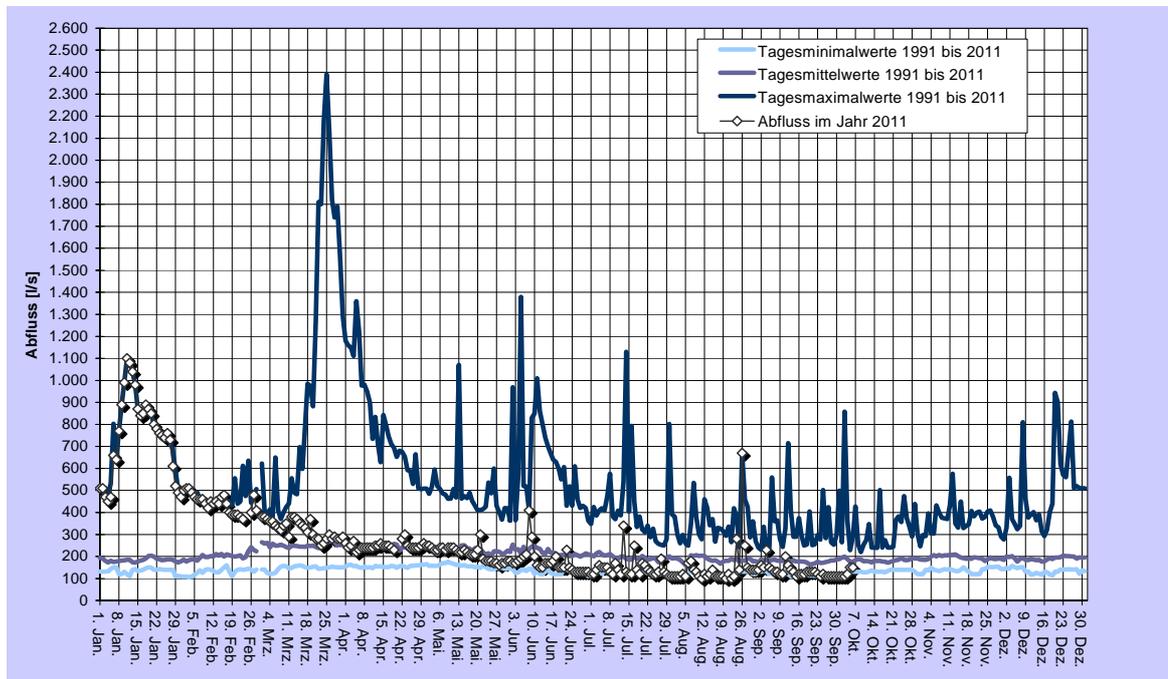
Abbildung 5: Abflussentwicklung Isenach / Bad Dürkheim im Jahr 2011

Wertet man die Isenachabflüsse am Pegel Bad Dürkheim der einzelnen Kalendertage im Zeitraum 1991 bis 2011 aus, so ist 2011 das „Jahr der Extreme“ (Abbildung 5).

- Im Zeitraum Januar bis Mitte Februar weist es die höchsten Abflüsse der gesamten Zeitreihe auf.
- Bedingt durch die fehlenden Niederschläge im Frühjahr fallen die Abflüsse ab Mitte Februar sukzessive ab. Bereits Anfang April entspricht der Abfluss nur noch einem hydrologisch mittleren Jahr.
- Ab Ende Juni weist es die niedrigsten Abflüsse der gesamten Zeitreihe auf.

Im Hochsommer wird nur bei einem Ereignis (24. bis 26.08.) der Maximalwert der Zeitreihe mit einem Abfluss von rd. 680 l/s am 26.08.2011 erreicht. Im Vorfeld zu diesem Ereignis liegen die Abflüsse in Bad Dürkheim etwa bei 100 l/s, der gleiche Wert wird etwa Ende September wieder erreicht. Ansonsten überschreiten die Maximalwerte des Jahres 2011 nur an Einzeltagen die sonst üblichen Mittelwerte.

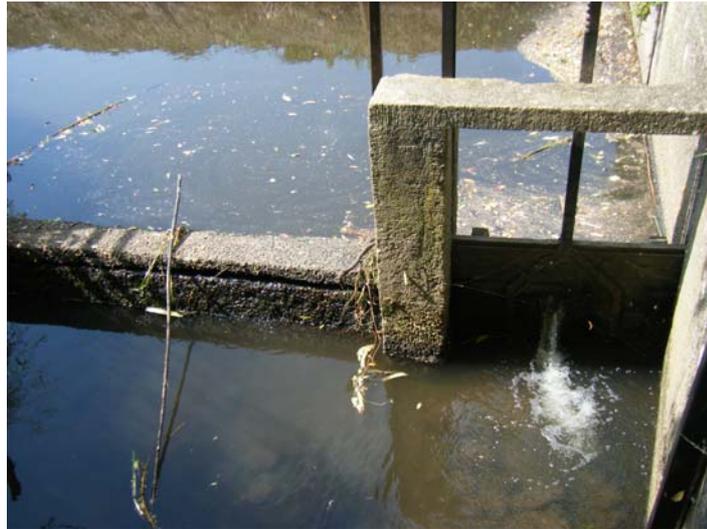
Das Verteilerbauwerk am Sportplatz Ungstein ist aus Abbildung 6 ersichtlich, die Funktion lässt sich wie folgt beschreiben:

- Das Hubschütz in der Isenach ist im Regelbetrieb geöffnet. Würde es geschlossen, reduziert sich der Abfluss in der Isenach unterhalb des Bauwerks und es erfolgt ein verstärkter Abschlag in den Albertgraben. Das Schütz war im gesamten Sommer 2011 geöffnet, so dass ein Einfluss auf die Wasserverteilung ausgeschlossen ist.
- Der Abschlag zum Albertgraben besteht ebenfalls aus einer Schütztafel, die im Regelbetrieb geschlossen ist. Über eine etwa 0,1 * 0,1 m große Öffnung wird der Albergraben bei geschlossenem Schütz auch bei Niedrigwasser bewässert. Seitlich ist eine

Überlaufschwelle angeordnet, bei höheren Wasserständen erfolgt hier ein gezielter Abschlag zum Albertgraben.

Abbildung 6: Verteilerbauwerk Isenach / Albertgraben bei Niedrigwasser am 16.09.2011, Blick vom Albertgraben gegen die Fließrichtung zur Isenach, rechts Schütztafel mit Öffnung, links Überlaufschwelle zum Albertgraben; am oberen Bildrand Schütztafel an der Isenach

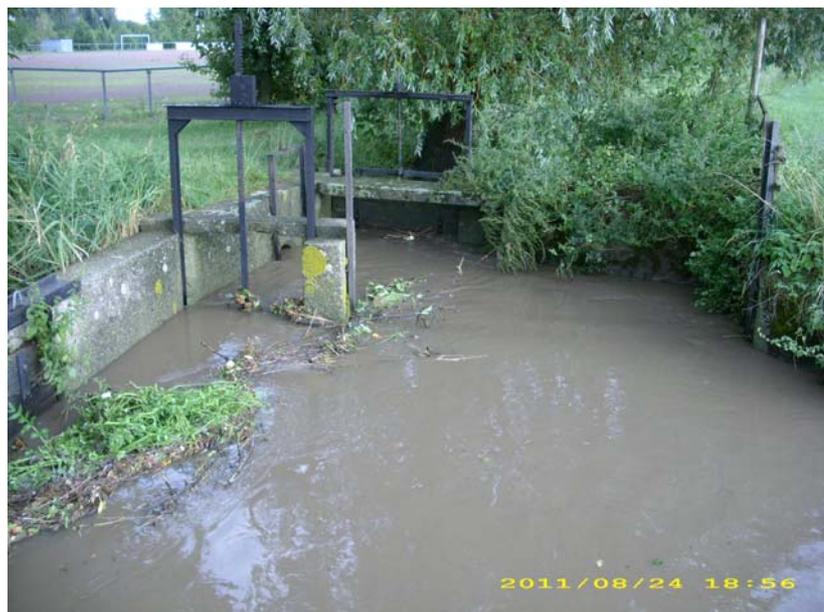
Abbildung 7: Verteilerbauwerk Isenach / Albertgraben bei kleinerem Hochwasser, Blick von der Isenach in Fließrichtung zum Albertgraben, Überlaufschwelle und

Schütztafel sind überströmt; am linken Bildrand Schütztafel an der Isenach

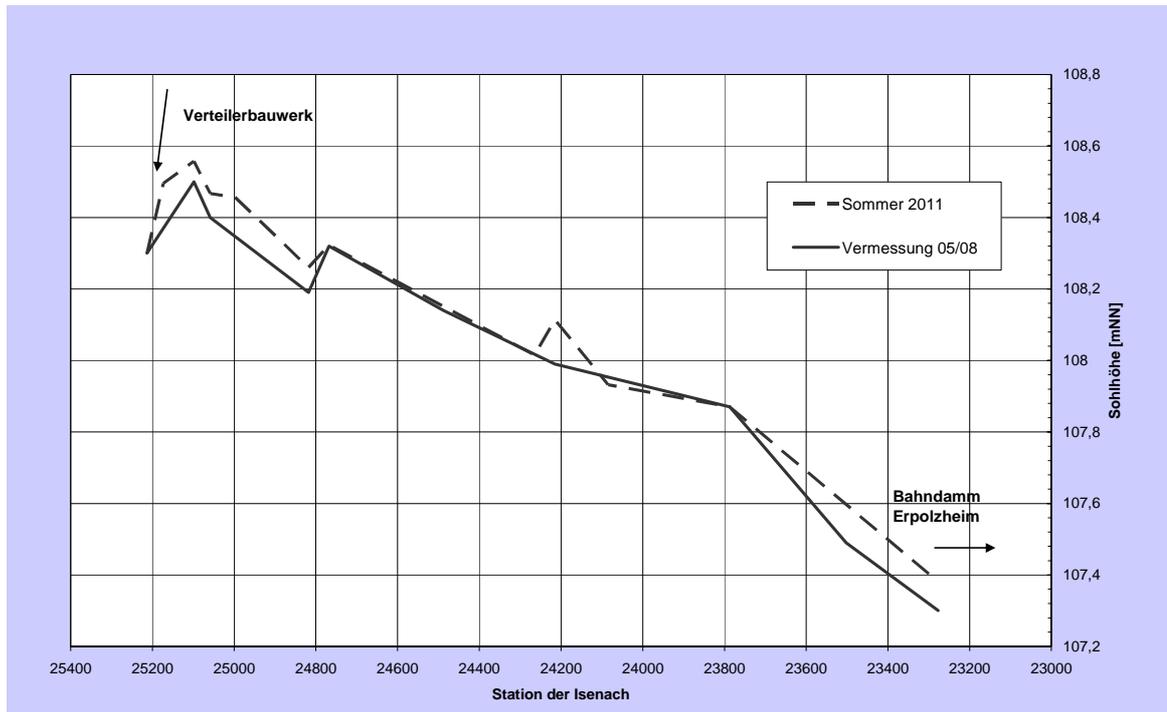
Abbildung 8: Längsschnitt Gewässersohle Isenach, Vergleich Sommer 2011 mit Situation 2005/2008

Da eine Sedimentablagerung die Wasserspiegellage am Verteilerbauwerk anheben kann, wurde die Veränderung der Gewässersohle an den Brücken und Durchlassbauwerken der Isenach im Abschnitt Verteilerbauwerk bis Bahndamm Erpolzheim ermittelt. Abbildung 8 zeigt den Vergleich der aktuellen Situation mit der Sohlage der Gewässervermessungen aus den Jahren 2005 und 2008.

Unterhalb des Verteilerbauwerkes ergeben sich aktuell Auflandungen von rd. 0,1 m, die aber im Rahmen üblicher Schwankungen in natürlichen Gewässersohlen liegen.

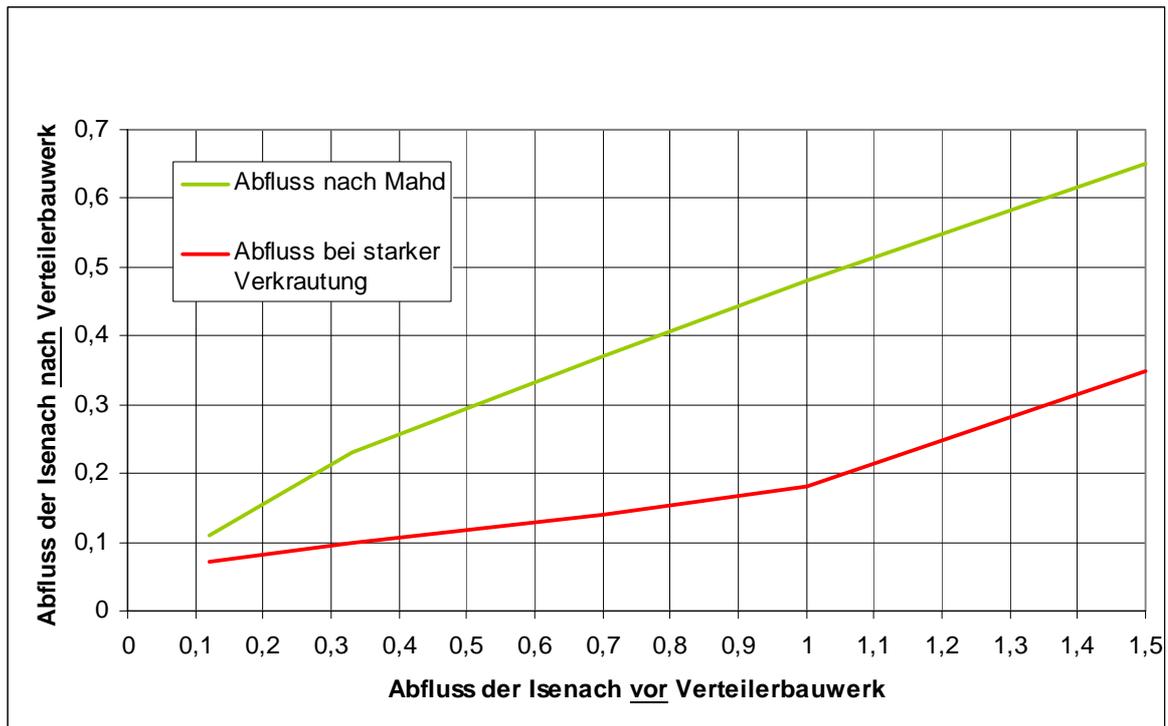
Abbildung 9: Vergleich der Abflussverteilung mit / ohne Verkrautung

Der Einfluss der Verkrautung auf die Wasserverteilung zeigt Abbildung 9, im Abflussbereich 100 bis 300 l/s (entspricht NQ bis MQ) wird durch die Verkrautung eine Reduzierung des Abflusses in Erpolzheim um 36 bis 56 % verursacht.

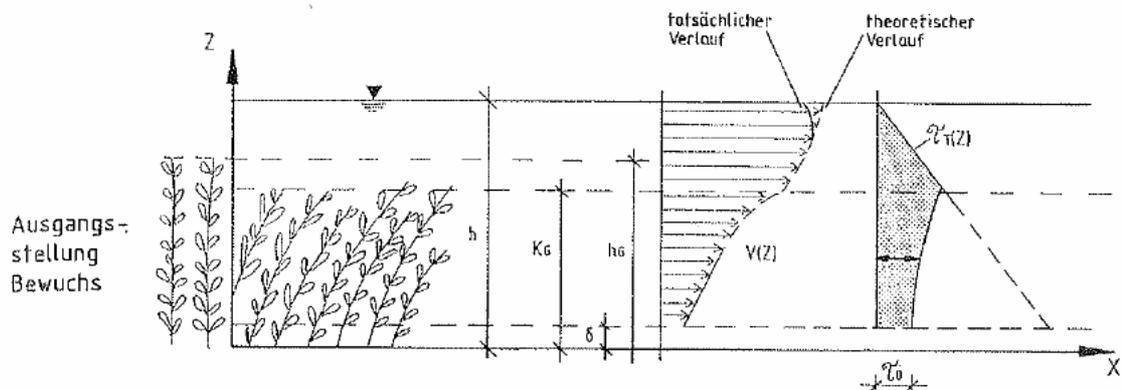
Abbildung 1: Bewuchscharakterisierung aus [2]

Die Koeffizient a und b variieren in Abhängigkeiten von der Biegung des Bewuchses. Für die Steifigkeit MEI liegt für Wasserpflanzen noch kein abgesicherter Wert vor, wobei überschlägig mit dem empirischen Ansatz von KOWEN gerechnet wird der für Gras in der Vergatationsphase gilt. Die genaue Bestimmung für die Koeffizienten a , b und MEI ist in [1] ausführlich beschrieben und soll hier nicht weiter vertieft werden.
