**Die gusseisernen
Turmhelme der
Apollinariskirche**

von Erhard Wacker

2022

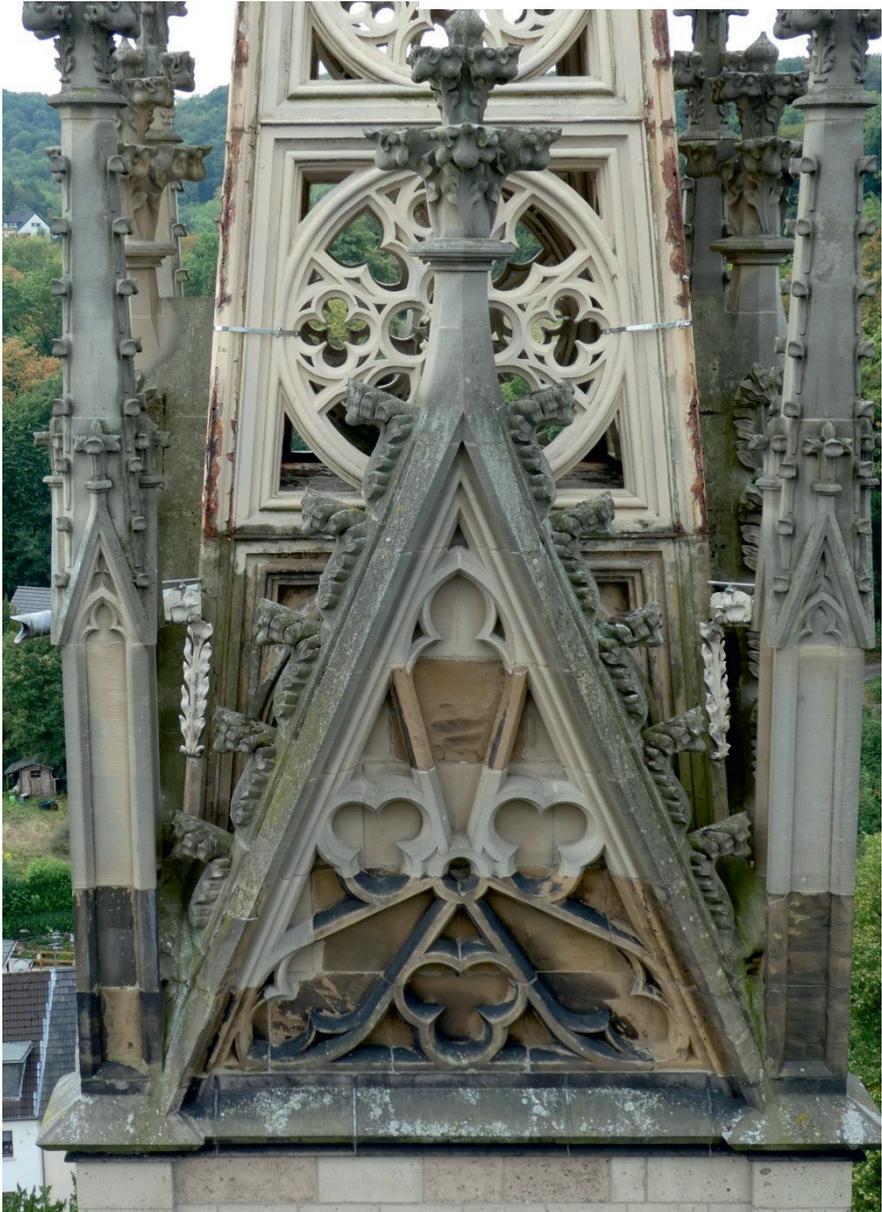
Das untere Element -hinter dem Wimberg- besteht aus Sandstein, 2018

Laut den Plänen der Denkmalpflege von 1954 sind die Helme 16 m hoch. Überraschenderweise besteht die unterste Form (siehe Seite 4) aus Sandstein, erst der anschließende Teil aus Gusseisen. Es handelt sich um Pyramiden mit quadratischen Grundflächen, gekrönt von einer gusseisernen Kreuzblume. Die symmetrischen Mantelflächen bestehen aus einzelnen trapezförmigen Feldern, bis auf das oberste, welches spitz zuläuft. Das erste gusseiserne Element wird von einem Achtpass geschmückt, dann folgen Sechs-, Fünf-, Vier-, und Dreipass. Die jeweiligen Pässe wiederum bestehen aus kleineren Dreier- und Viererpässen, sodass sich eine sehr filigrane Form ergibt. Bei der obersten Form handelt es sich um einen zweibahnigen, nach unten weisenden Spitzbogen über einem Vierpass - alles von der Kreuzblume überragt.

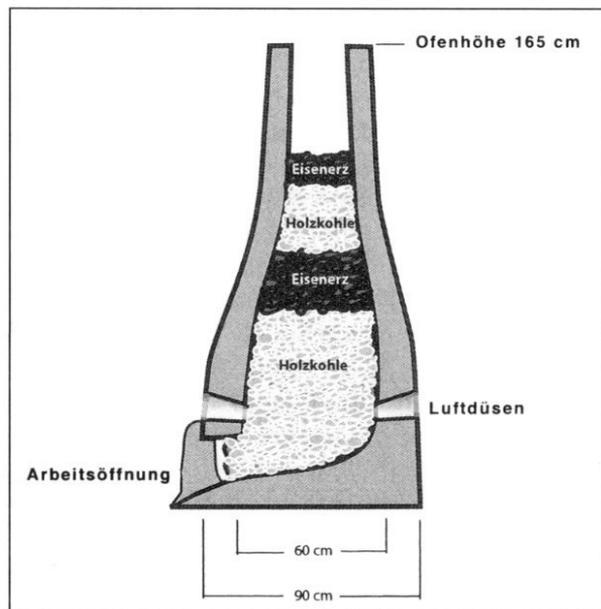
Schnitt durch einen rekonstruierten Rennofen

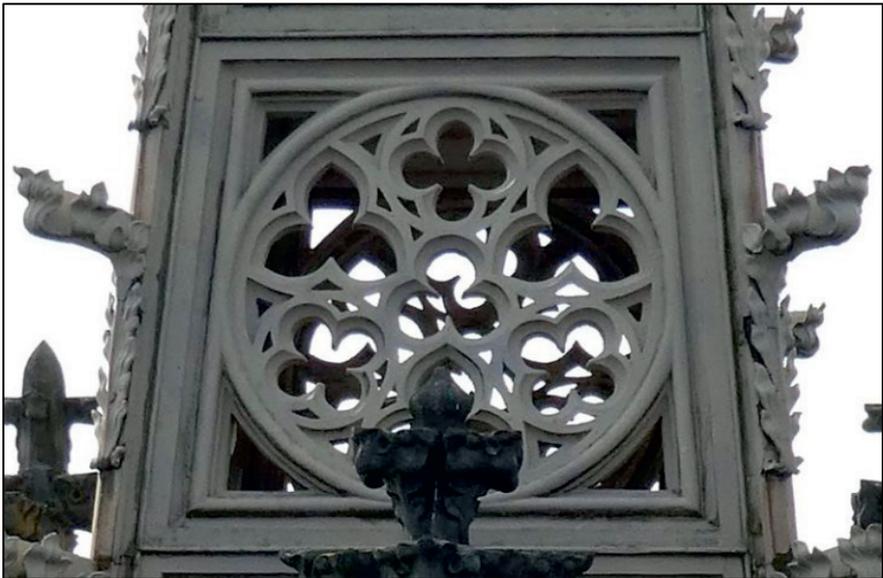
Sechspasselement

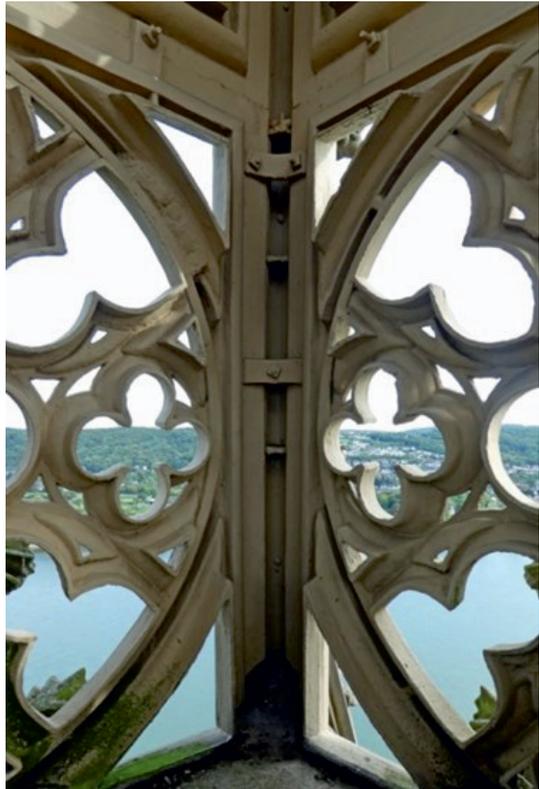
Blick ins Innere des Nordwest-Turmes

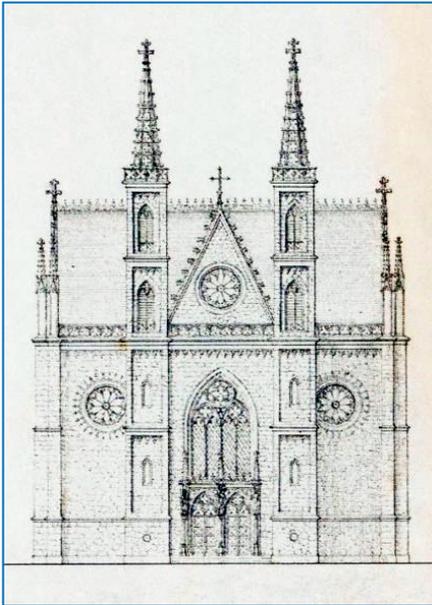
Zwirner 1838, 1. Entwurf

Der erste Entwurf zum Bau der Apollinariskirche von Ernst Friedrich Zwirner aus dem Jahr 1838 entspricht schon der heutigen Ansicht bis auf die geringere Höhe der Westtürme von ca. 37 m, statt der heutigen 45 m. Ein beachtlicher Unterschied, der zu einem gedrungeneren Äußeren geführt hätte.

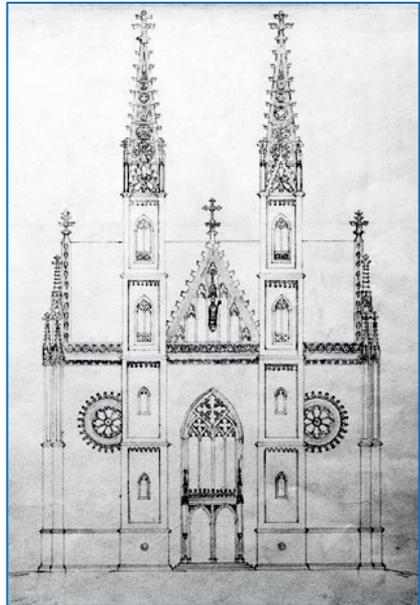
Zwirner 1838, 2. Entwurf

Noch im selben Jahr legte er einen veränderten Entwurf mit den eleganteren Türmen in der heutigen Höhe vor. Diese neue Federzeichnung vermittelt einen guten Eindruck von der Ordnung der Kirche. Die einzelnen Schmuckformen im Turmbereich sind zwangsläufig nur angedeutet. In einer weiteren Skizze (siehe nächste Seite) wird die heute vorhandene Abfolge der einzelnen Passformen deutlich.

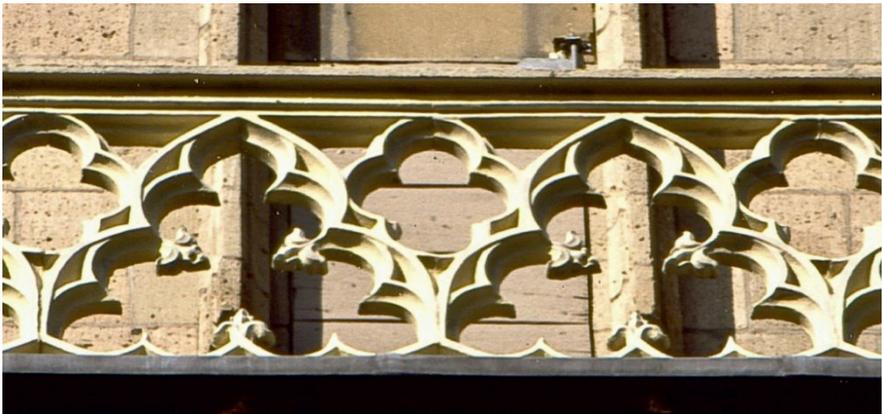
Gusseiserne Brüstung

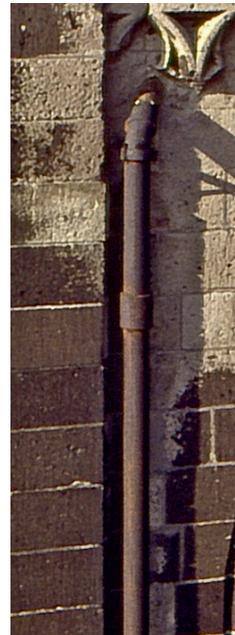
Fallrohr am Nordwestturm, um 1995

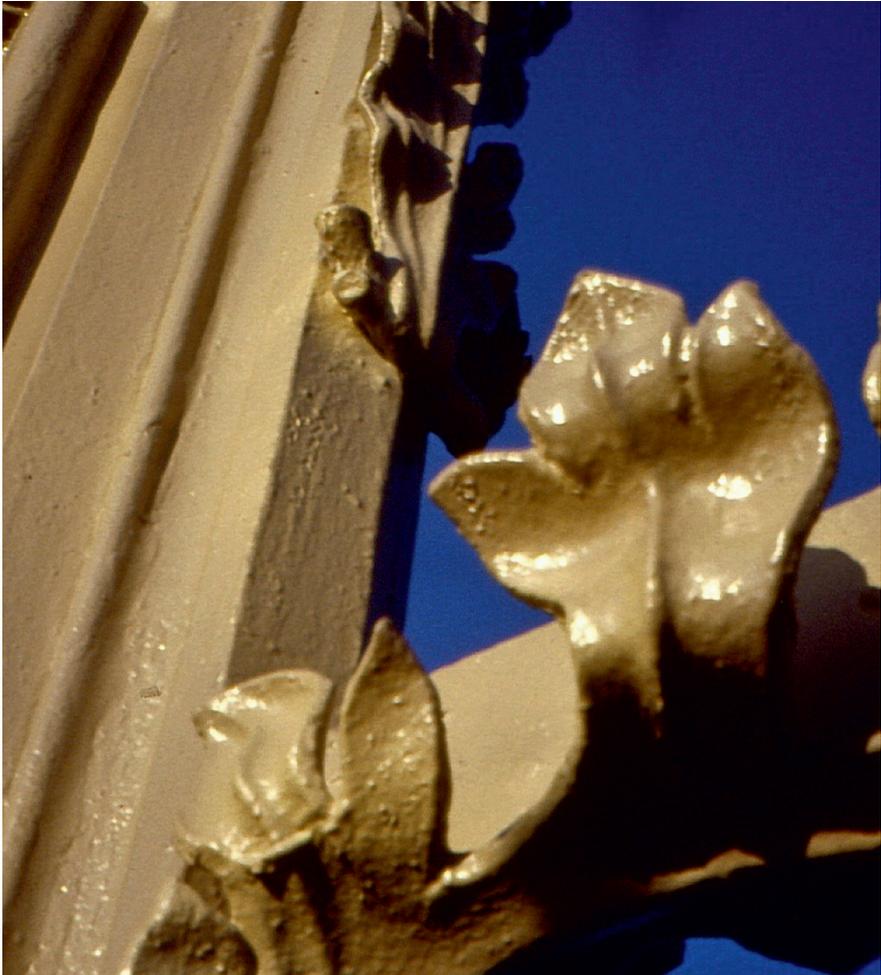
Turmhelm, Detail - nach dem Anstrich, ca. 1993

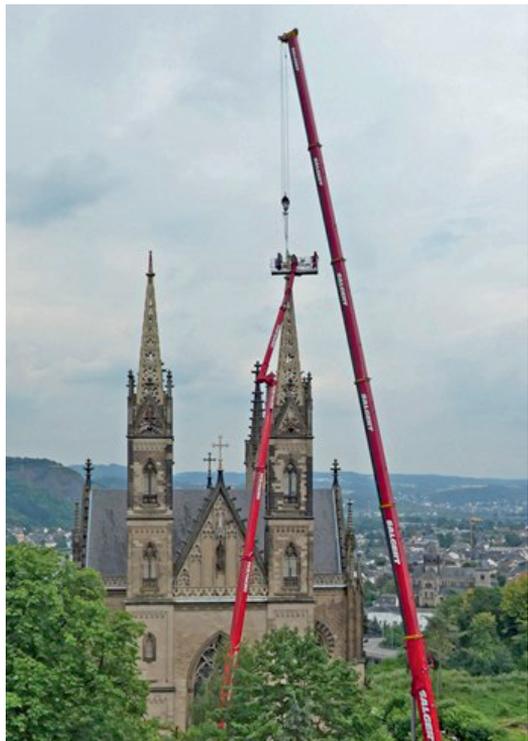
*Sicherung der Turmhelme,
2018*

Schon im folgenden Jahr wurde entschieden, alle Krabben abzunehmen, um ganz sicher zu sein. Noch vor der Wallfahrt im Juli 2018 führte die *Kunstschmiede Kurt Jenal* (Schmelz) diese Demontage, bei gleichzeitiger vollständiger Dokumentation der abgenommenen Krabben aus.
