Nachqualifizierung der Denkmalzone Gründungskern Bad Dürkheim

Landkreis Bad Dürkheim

Bearbeitet von Eva Authried M. A. und Lucy Liebe M. A.

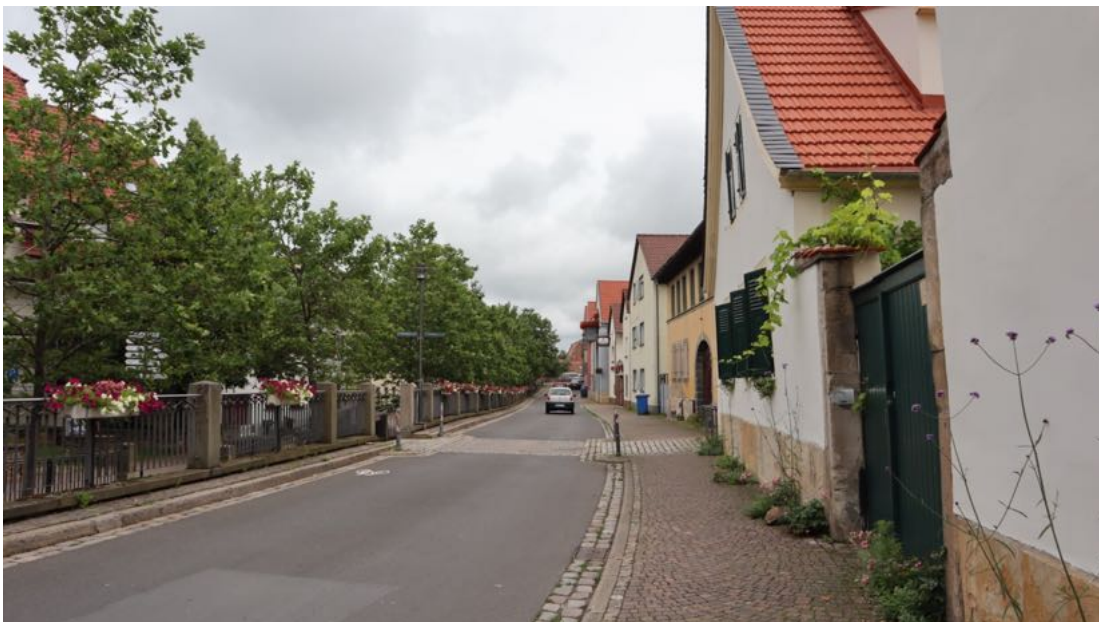
Abb. 3: Eichstraße, Blick in den Straßenverlauf von Norden aus, rechts der Zonenrand mit begrünem Lauf der Isenach.

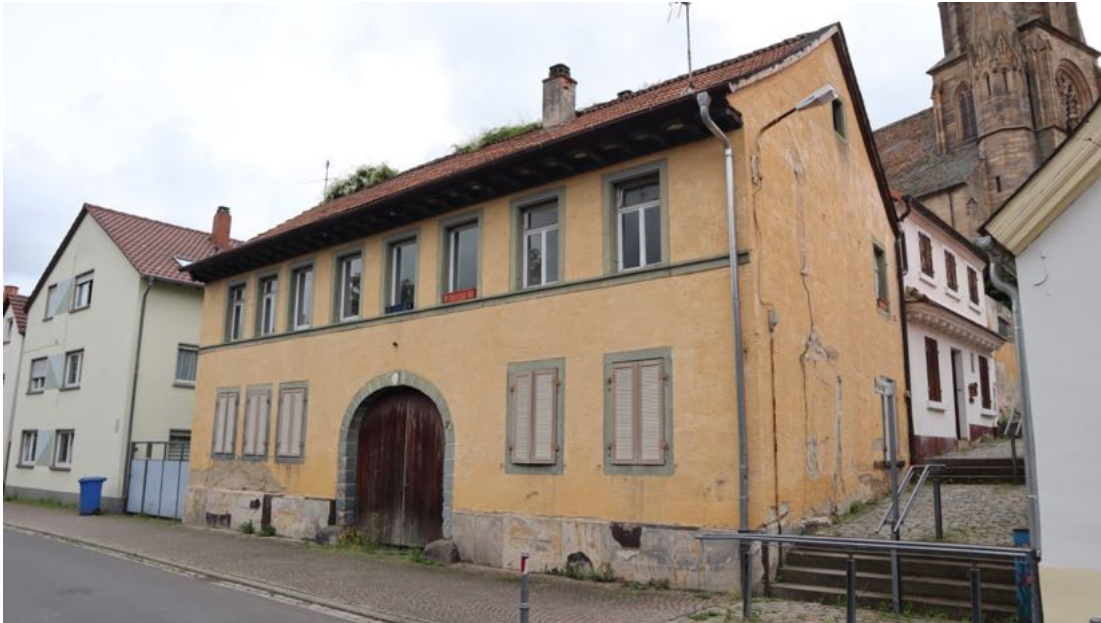
Abb. 4: Eichstraße, Blick in den Straßenverlauf von Südwesten, rechts die Hofanlage Nr. 8.

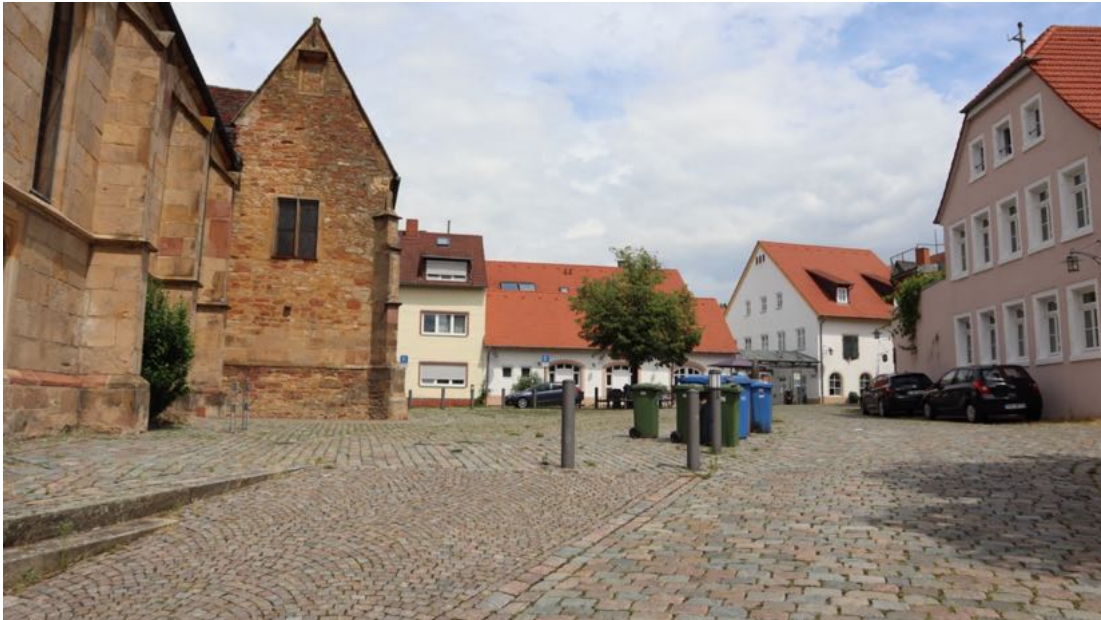
Abb. 10: Kirchgasse, Blick von Südosten in Richtung Isenach, rechts Haus Nr. 18, ungefähre Standort der ehem. Kirchpforte.

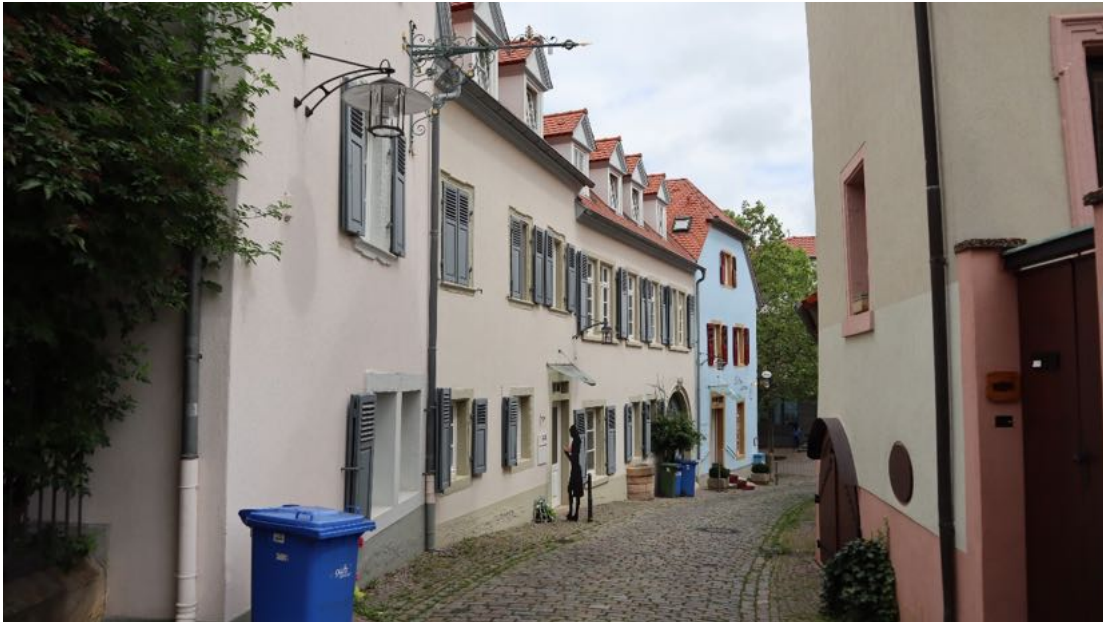
Abb. 12: Kirchgasse, Blick auf die Freifläche zwischen Schlosskirche und der ehem. Volks- und Lateinschule (links, heutiges Haus der Diakonie, Nr. 14), im Hintergrund Haus Nr. 12 a.

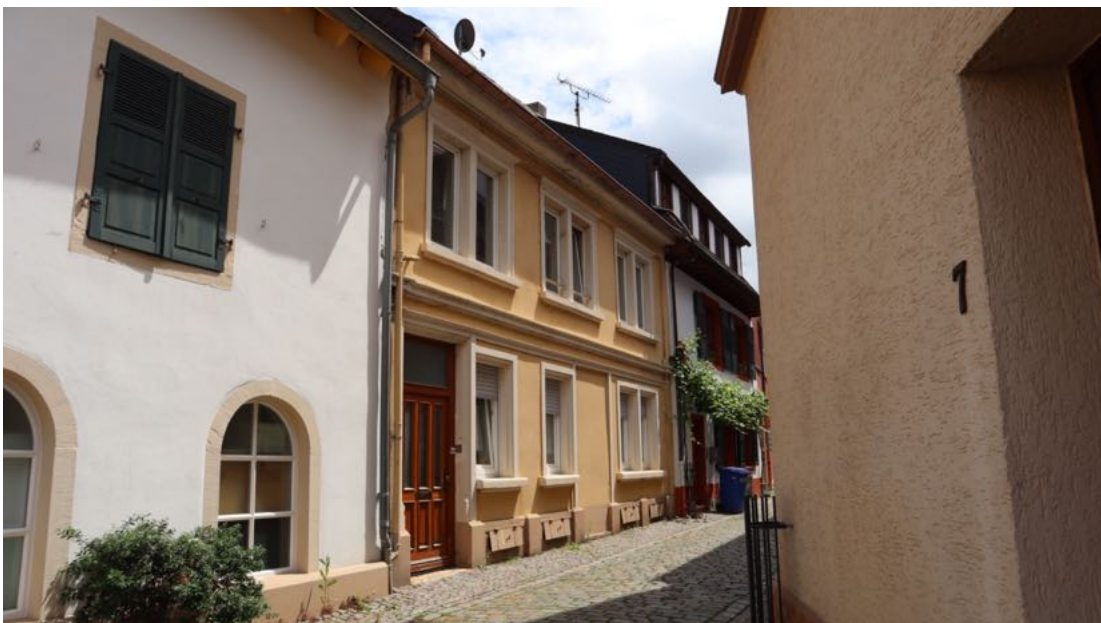
Abb. 20: Kirchgasse 4, Blick Westen, links die Fassade von Haus Nr. 3.

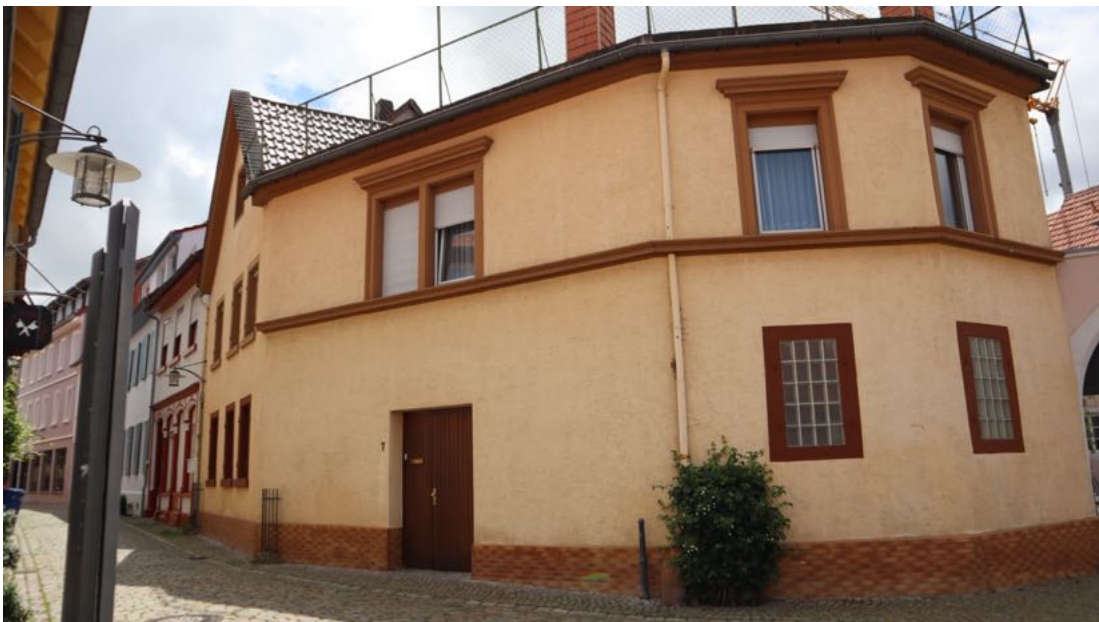
Abb. 22: Kirchgasse 7, Blick von Norden auf die über Eck verlaufende Fassade der Hofanlage, links das Wohnhaus, daneben Nr. 5.

Kirchgasse 7 Abb. 22	Hofanlage mit giebelständigem, zweigeschossigem Wohn- haus des 19. Jh., im Kern möglicherweise älter. Massivbau mit Putzfassade mit einfach profilierten Gewänden in beiden Geschossen sowie im Giebelfeld, darüber ein Satteldach. Nördlich angrenzender, über Eck verlaufender Anbau aus der zweiten Hälfte des 19. Jh. Traufständiger, zweigeschossiger Massivbau mit hohem Erdgeschoss und klassizistischen Ele- menten im Obergeschoss (mehrfach profiliertes Sohlbankge- sims sowie Gewände mit abschließendem Fenstergesims. Anlage in städtebaulich wichtiger Ecklage in ortstypischer Bauweise.	Gebäude von Wertigkeit

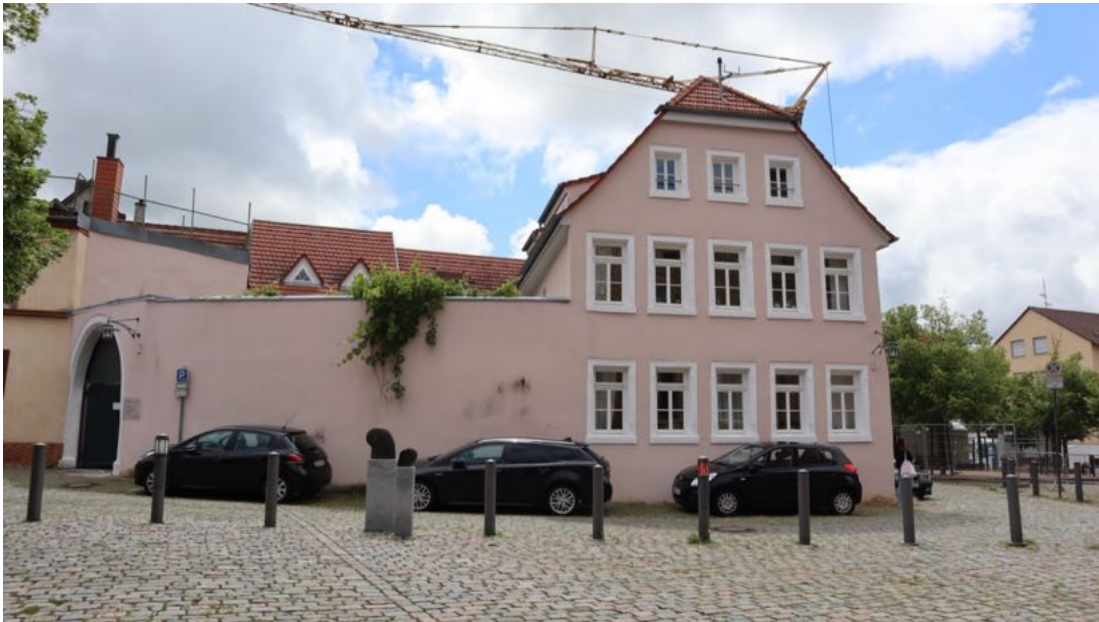
Abb. 23: Kirchgasse 9, Blick von der Schlosskirche aus auf Wohnhaus und angrenzender Einfriedung mit Torfahrt, rechts angeschnitten der Schulplatz.

Kirchgasse 9 Abb. 23	Protestantisches Dekanat. Hofanlage mit giebelständigem, zweigeschossigem Wohnhaus (ehem. auch Gasthaus), um 1820. Großvolumiger Massivbau über hohem Sockel. Darüber Putzfassade mit fünf Fensterachsen sowie einfach profilierten Gewänden und Klappläden in beiden Geschossen und Giebelfeld, darüber ein Krüppelwalmdach. Östlich angrenzende Einfriedung mit Torfahrt und profiliertem Rundbogen. Aufgrund des Volumens, dem Aufgreifen der barocken Bauweise sowie der platzbildprägenden Funktion elementare Anlage für das Ortsbild.	Einzeldenkmal § 4, Abs. 1.1 DSchG
Kirchgasse 9 a Abb. 24	Traufständiges, zweigeschossiges Wohnhaus des 19. Jahrhunderts. Putzfassade mit einfach profilierten sandsteinernen Gewänden und hochrechteckigen Fenstern, darüber ein Satteldach. Gebäude mit platzbegrenzender Funktion.	Gebäude von Wertigkeit
Kirchgasse 10 Abb. 25 & 26	Giebelständiges, zweigeschossiges Wohnhaus des 18. Jh., im Kern vermutlich älter. Massivbau über Hochkeller mit rundbogigem Abgang sowie Oculus mit Klappe. Putzfassade mit einfach profilierten Gewänden im Erdgeschoss sowie im Giebelfeld. Hofseitig baugleiche Fenster im Obergeschoss, darunter Gurtgesims und geohrten Fenstergewänden im Erdgeschoss. Abschluss mit mehrfach profiliertem Gesims und Satteldach. Südwestlich angrenzende Einfriedung mit Vorbau des 20. Jh. Repräsentatives Gebäude mit möglicherweise vormals wichtiger Funktion. Ortstypische Bauweise mit wertvollen barocken Einzelformen, städtebaulich wichtiger Ecklage sowie platzprägendem Charakter.	Gebäude von besonderer Wertigkeit

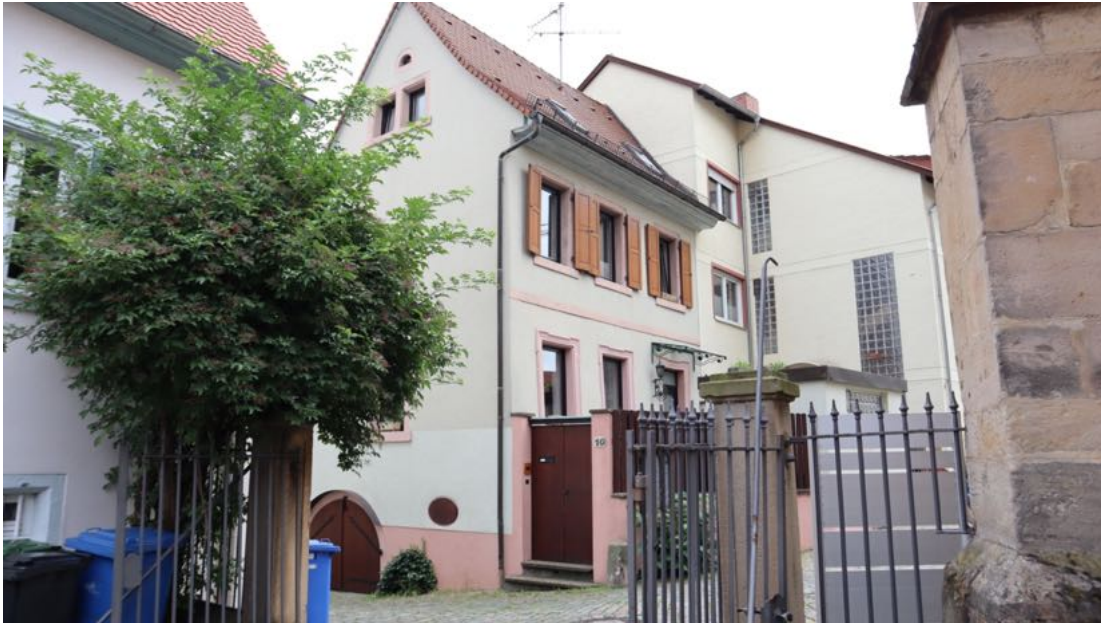
Abb. 25: Kirchgasse 10, Blick von Westen auf das historische Wohnhaus mit rundbogigem Kellerabgang und querovalen Kellerfenster an der Giebelseite, rechts angrenzend ein Anbau des 20. Jh.

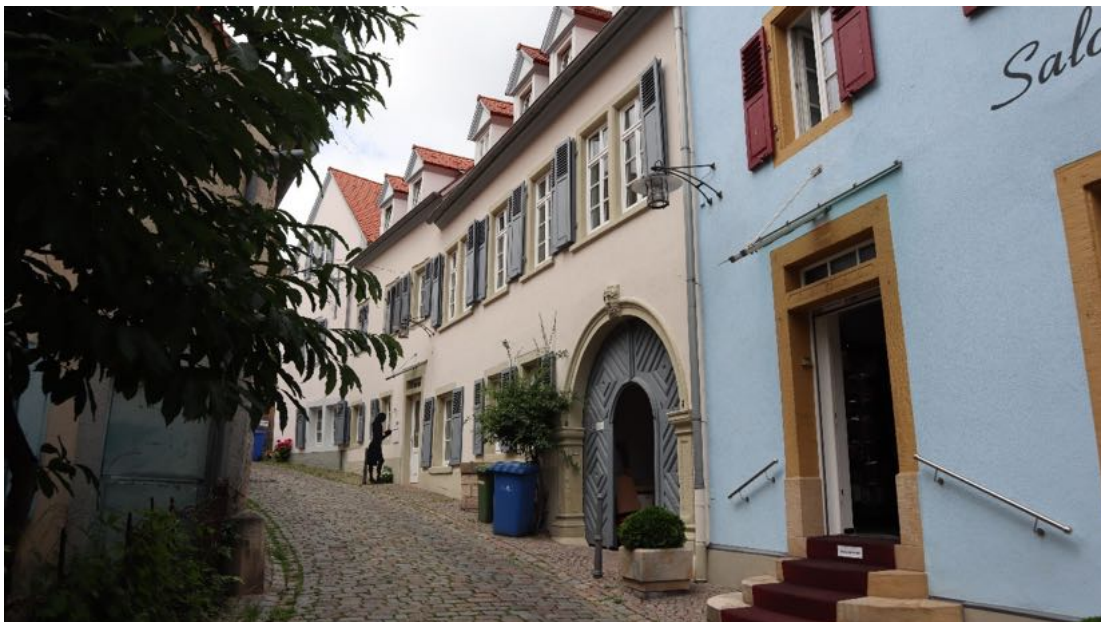
Abb. 28: Kirchgasse 12 (ehem. Anbau von Weinstraße Nord 7, rechts im Bild), Blick von Osten.

Kirchgasse 12 Abb. 28	Ehem. Anbau der Winzerhofanlage Weinstraße Nord 7. Siehe Beschreibung unter betreffendem Katalogeintrag.	Einzeldenkmal § 4, Abs. 1.1 DSchG
Kirchgasse 12 a Abb. 12, 29 & 30	Ehem. städtischen Spital (um 1720 bis Ende des 19. Jh.). Giebelständiges, zweigeschossiges Wohnhaus des 18. Jh. mit nachfolgenden Umbauten. Massivbau mit Eingang auf der zur Schlosskirche hin traufseitig ausgerichteten Gebäudeseite. Putzfassade mit bauzeitlichen, einfachen sandsteinernen Gewänden im Souterrain sowie geohrten Fenstergewänden mit Klappläden im Obergeschoss, im Giebfeld ein einfach profiliertes Fenster des 19. Jh. Abschluss mit erneuertem Satteldach und Giebelgauben. Für die Ortsgeschichte und -bauweise wichtiger Bau mit wertvollen barocken Einzelementen und städtebaulich wichtiger Ecklage mit platzprägendem Charakter gegenüber der Schlosskirche.	Gebäude von besonderer Wertigkeit
Kirchgasse 14 Abb. 12 & 31	Ehem. Volks- und Lateinschule (um 1606 bis 1861), später Gesindespital, Schwesternhaus sowie prot. Dekanat und Gemeindehaus. Traufständiger, zweigeschossiger Massivbau, von 1606, mit Umbauten des frühen 18. Jh. sowie einer westlichen, baugleichen Erweiterung (zwei Fensterachsen) ab 1932. Putzfassade mit zentralem Eingang erhaltenen spätgotischen Fenstergewänden mit Ablaufvoluten im Erdgeschoss, darunter ein Zwillingsfenster. Das Obergeschoss des frühen 18. Jh. mit einfach profilierten Gewänden, darüber ein Satteldach aus derselben Zeit. Das freistehende, langgestreckte Gebäude ist Teil der baulichen Gesamtanlage Schlosskirche (siehe Katalogeintrag Kirchgasse 16) und wurde teils auf den Grundmauern einer früheren Kapelle oder Kirche errichtet. Südwestlich angrenzender, niedrigerer Erweiterungsbau ohne besondere Wertigkeit.	Einzeldenkmal § 4, Abs. 1.1 DSchG

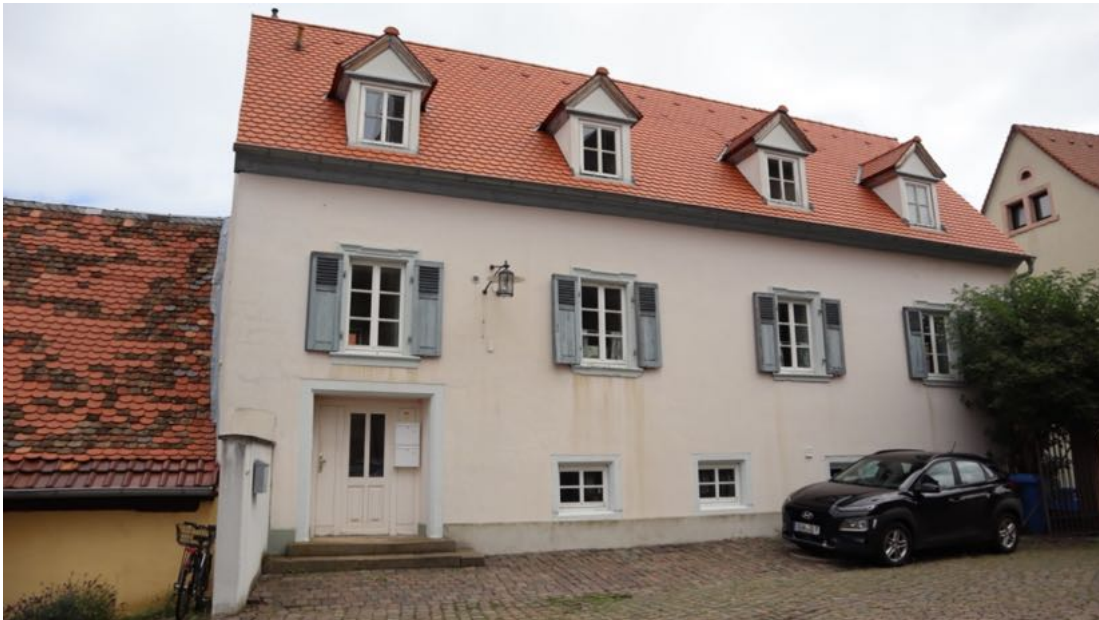
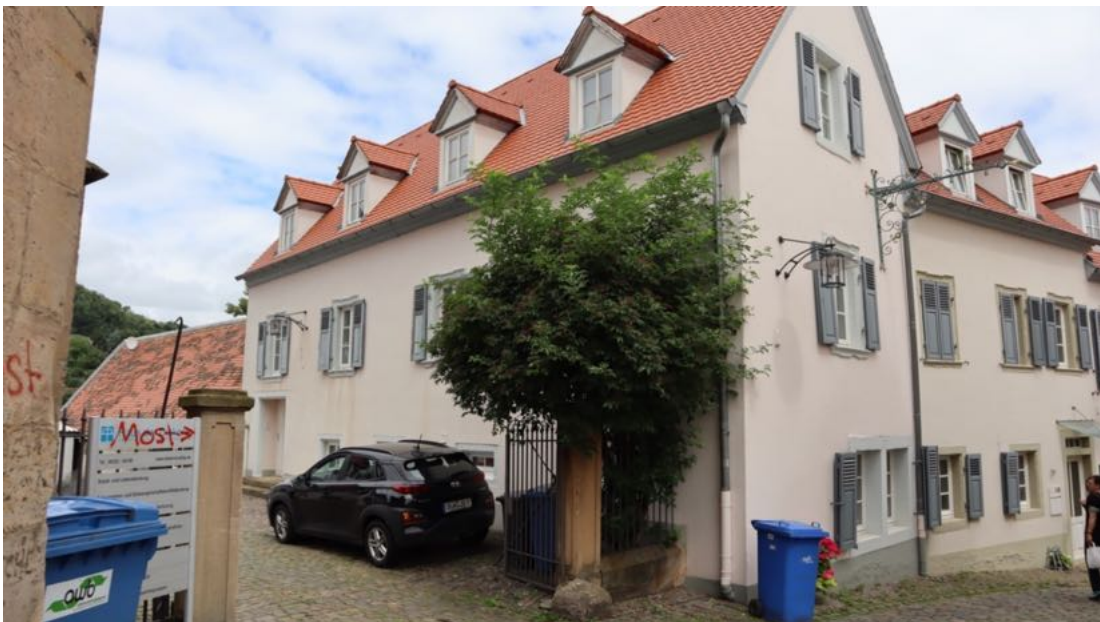
Abb. 29: Kirchgasse 12 a, Blick von Südwesten, links angrenzend ein historisches Nebengebäude mit Biberschwanzeindeckung zur Hofanlage Weinstraße Nord 13.

Abb. 30: Kirchgasse 12 a, Blick von Süden mit Ecksituation im Gassenverlauf und Zugang zum Innenhof zwischen Schlosskirche und Haus Nr. 14, rechts im Bild Haus Nr. 12.

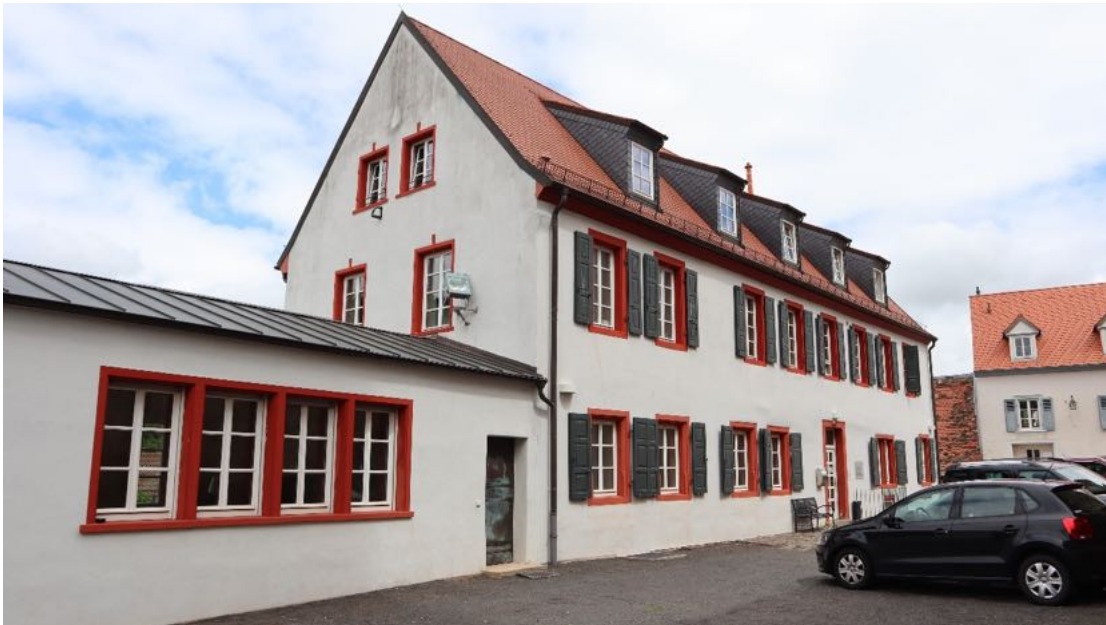
Abb. 31: Kirchgasse 14, ehem. Volks- und Lateinschule, Blick von Südwesten auf das historische Gebäude sowie den niedrigeren Anbau.

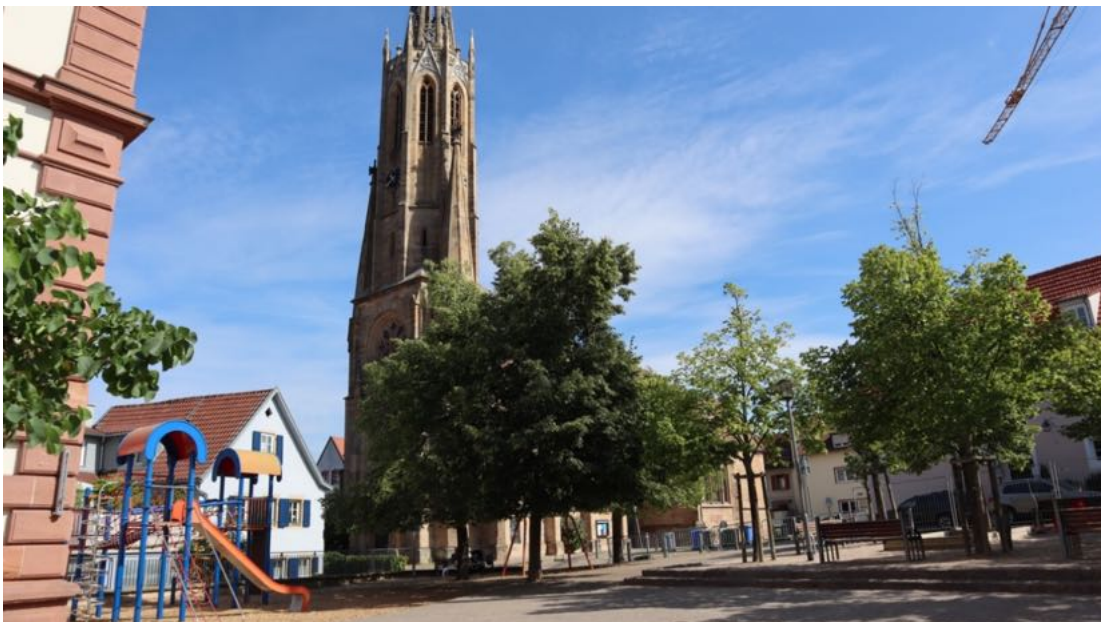
Abb. 33: Kirchgasse 16, prot. Schlosskirche, Blick von Südosten auf Kirche und den vorgelagerten Bereich des ehem. Kirchhofs.

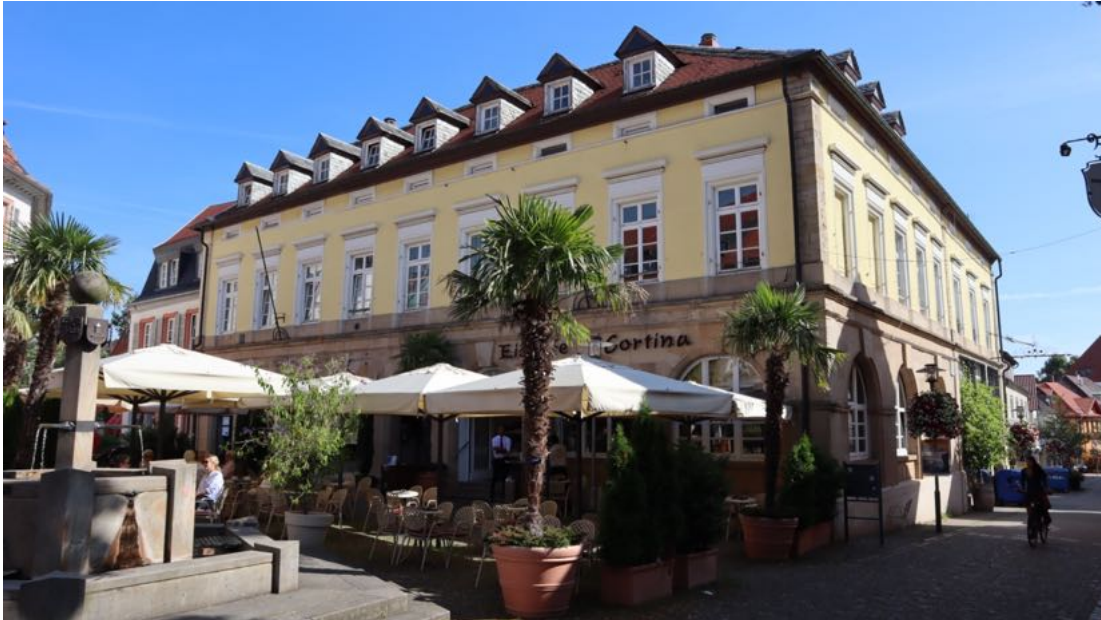
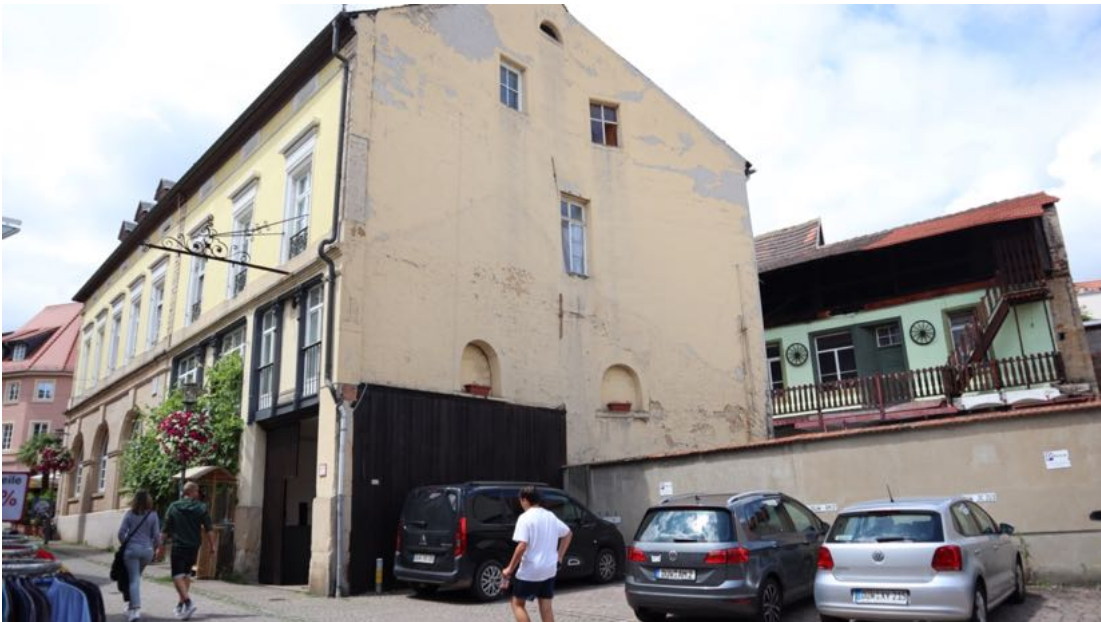
<p>Römerplatz 2 Abb. 39 & 40</p>	<p>Großvolumiges, zweieinhalbgeschossiges Wohn- und Geschäftshaus, errichtet 1845 als Wohn- und Brauhaus über älteren Resten. Zweiflügeliger Bau, über Straßenecke Römerplatz/Mannheimer Straße erstreckend. Putzfassade mit sandsteinernen Fenstergewänden und abschließenden Fesnstergesimsen, Kniestock mit rechteckigen Öffnungen, darüber ein über Eck gezogenes Satteldach mit einer Reihe an bauzeitlichen Giebelgauben. An der Mannheimer Straße Ladeneinbau um 1880/90. Das Erdgeschoss 1925 verändert, große Rundbogenöffnungen und Fassadenverkleidung aus unverputzten Sandsteinplatten.</p>	<p>Einzeldenkmal § 4, Abs. 1.1 DSchG</p>

Abb. 39: Römerplatz 2, Ansicht von Süden mit Blick in den Verlauf der Mannheimer Straße.

Abb. 40: Römerplatz 2, Blick von Südosten auf Giebelseite sowie rückwärtiges Scheunengebäude.

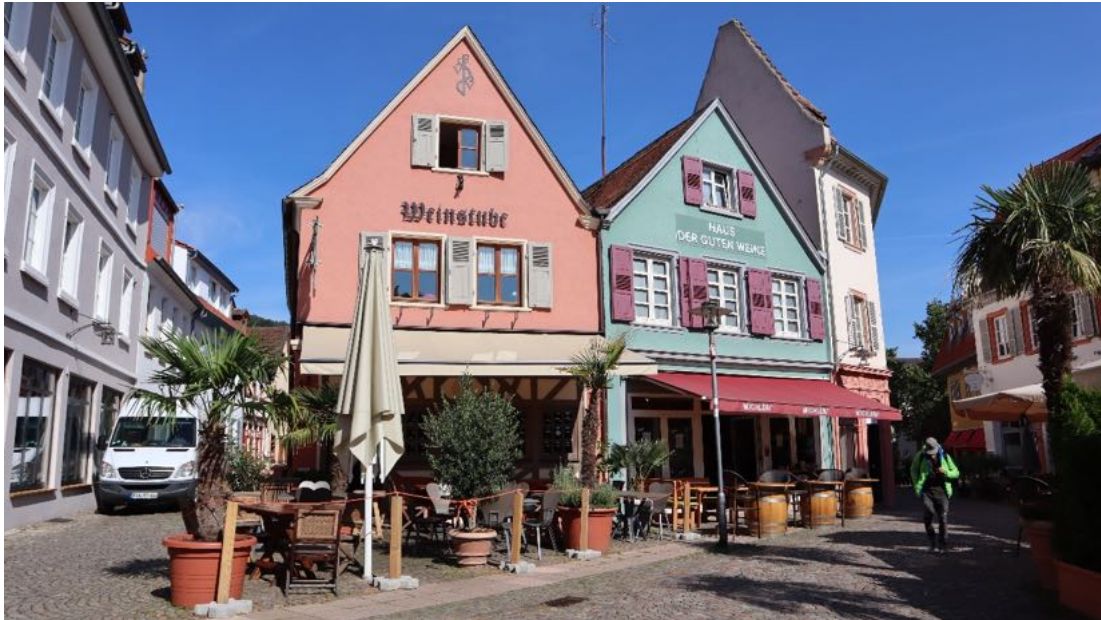
Abb. 45: Römerplatz 12 & 13, Ansicht von Südosten, links davon die Einmündung der Kirchgasse.

Römerplatz 12 Abb. 45	Giebelständiges, zweigeschossiges Wohnhaus, vermutl. des 18. Jh. Schmalere, aber tiefer Putzbau mit sandsteinernen Fenstergewänden und Klapppläden. Im Erdgeschoss nachträglicher Ladeneinbau. Mehrfach profiliertes Hauptgesims, darüber ein Satteldach. Die Außenwand an der Kirchgasse verlängernder, rückseitig anschließender Gebäudeteil, vermutl. ehem. Wirtschaftsgebäude. Platzbildprägender Charakter.	Gebäude von Wertigkeit
Römerplatz 13 Abb. 45 & 46	Giebelständiges, zweigeschossiges Wohnhaus, vermutl. Des 18. Jh. Schmalere, aber tiefer Putzbau mit mehrfach profilierten, sandsteinernen Fenstergewänden und Klapppläden. Im Erdgeschoss nachträglicher Ladeneinbau. Profiliertes Hauptgesims, darüber ein Satteldach. Platzbildprägender Charakter.	Gebäude von Wertigkeit
Römerplatz 14 Abb. 46	Taufständiges, dreigeschossiges Wohn- und Geschäftshaus, im Kern spätbarock, Ende des 18. Jh. Lage an der Einmündung zur Weinstraße Nord mit daraus herleitendem Knick in der Fassade. Im Erdgeschoss Ladeneinbau um 1860 mit einer aufwendig gestalteten, sandsteinernen Arkadenreihe. Im Obergeschoss Putzfassade mit bauzeitlichen Fenstergewänden aus Sandstein und Klapppläden. Darüber Trauffries und Mansardgiebeldach.	Einzeldenkmal § 4, Abs. 1.1 DSchG

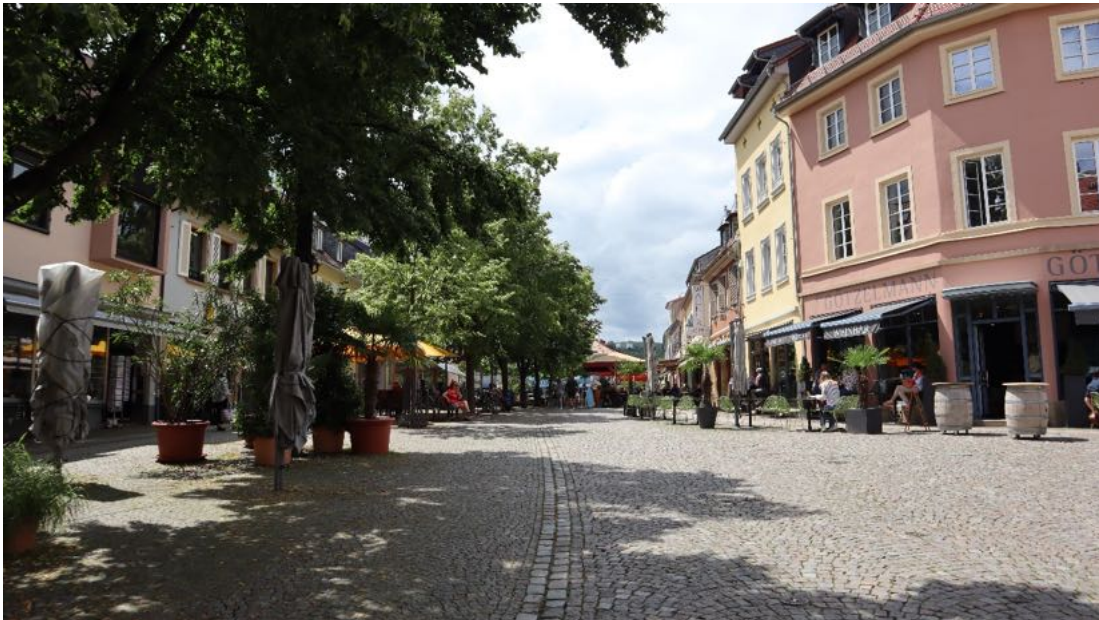
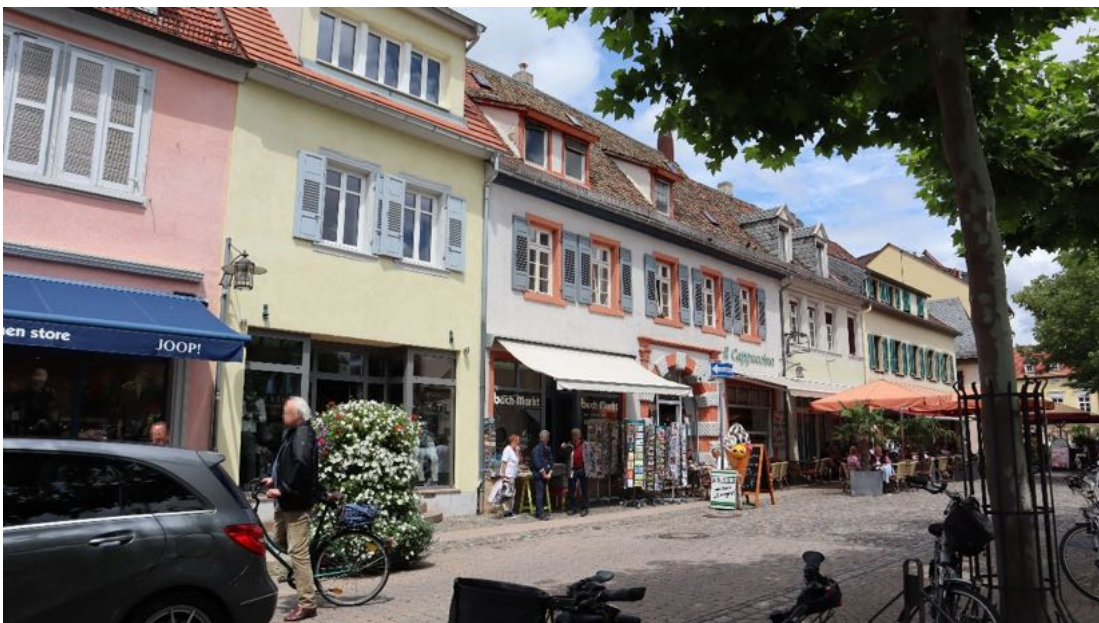
Römerstraße Abb. 47 & 48	Die Römerstraße verläuft als Verlängerung des Römerplatzes von Nordosten nach Südwesten. Die Straße besitzt seit dem Mittelalter eine Funktion als Hauptverkehrsachse und wurde in früherer Zeit auch als „Gemeinde Gass“ bezeichnet. Ihren heutigen Namen besitzt sie seit dem späten 18. Jahrhundert (siehe Römerplatz). Teil der Denkmalzone ist die nordwestliche Straßenseite mit den Häusern 2 bis 12. Bezeichnend ist ein geschlossener Straßenzug mit traufständigen, zweigeschossigen Wohn- und Geschäftshäusern des 18. Bis 20. Jahrhunderts. Die rückwärtige Bebauung wirkt sich auf das Straßenbild der Schulgasse aus und ist auch von dieser aus zugänglich.

Abb. 47: Römerstraße, Blick von Nordosten in den Straßenverlauf, rechts die Häuser Römerplatz 9 & 10.

Abb. 48: Römerstraße, Blick in den Straßenverlauf von südlich gelegenen Stadtplatz aus.

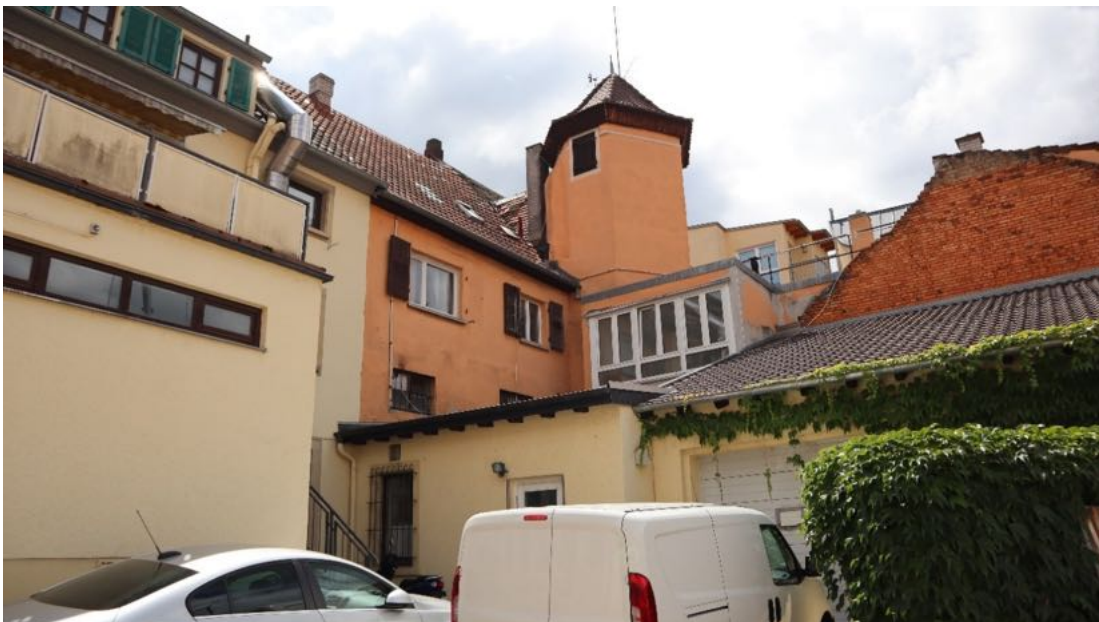
Abb. 52: Römerstraße 6/8, Blick auf die rückwärtige Fassade mit Renaissance-Trepenturm, von der Schulgasse aus gesehen.

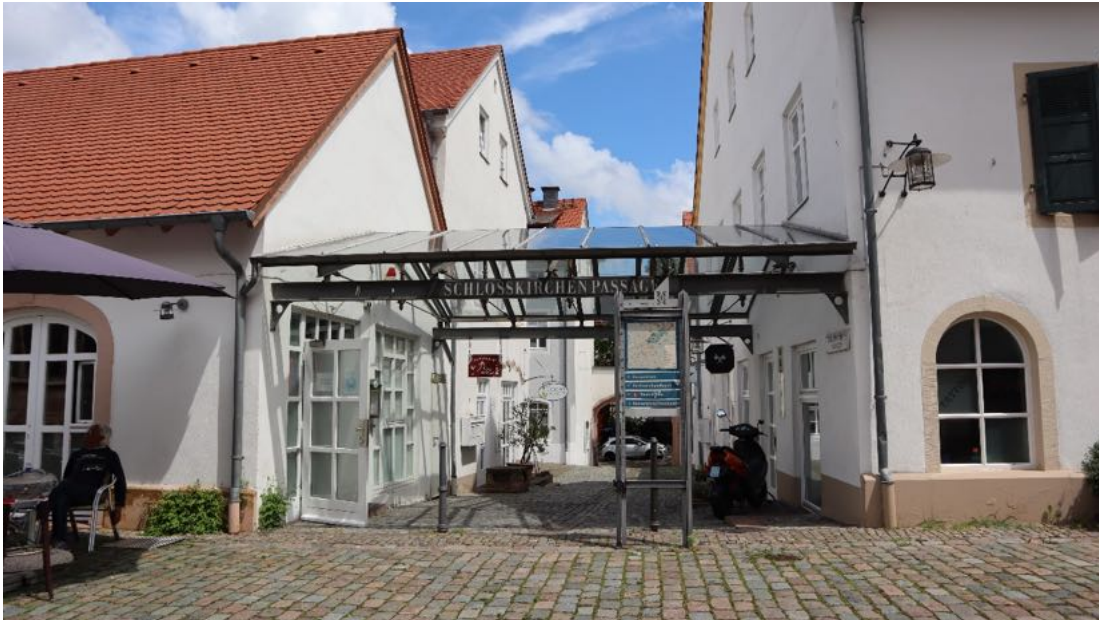
Abb. 57: Schlosskirchenpassage, Blick in die Einmündungssituation von der Kirchgasse aus, flankierend die Häuser 6 (links) und 3 (rechts).

<p>Schlosskirchenpassage Abb. 57, 58 & 59</p>	<p>Die Schlosskirchenpassage verbindet auf kurzer Strecke das Kirchareal mit angrenzendem Schulplatz im Südwesten mit der Weinstraße Nord im Nordosten. Sie wurde im Zuge der Umnutzung und Sanierung der Hofanlage der ehem. Essigfabrik Hauer (Schlosskirchenpassage 2 / vormals Weinstraße Nord 3) Anfang der 1990er Jahre angelegt und erstreckt sich auf größtenteils auf der vormaligen Einfahrt zum Innenhof der Fabrik. Die Schlosskirchenpassage stellt die jüngste Veränderung im Ortsgrundriss und Straßenbild im alten Stadtkern von Bad Dürkheim dar. Vor allem auf der Nordseite haben sich mit dem ehem. Adelshof „Zeiskamer Hof“ (später Essigfabrik Hauer) wertige Baubestände und barocke Fragmente erhalten. Das Straßenbild wird geprägt durch giebelständige Industrie- und Ökonomiebauten des späten 18. Und 19. Jh., wohingegen die Südseite größtenteils Neubauten aufweist.</p>

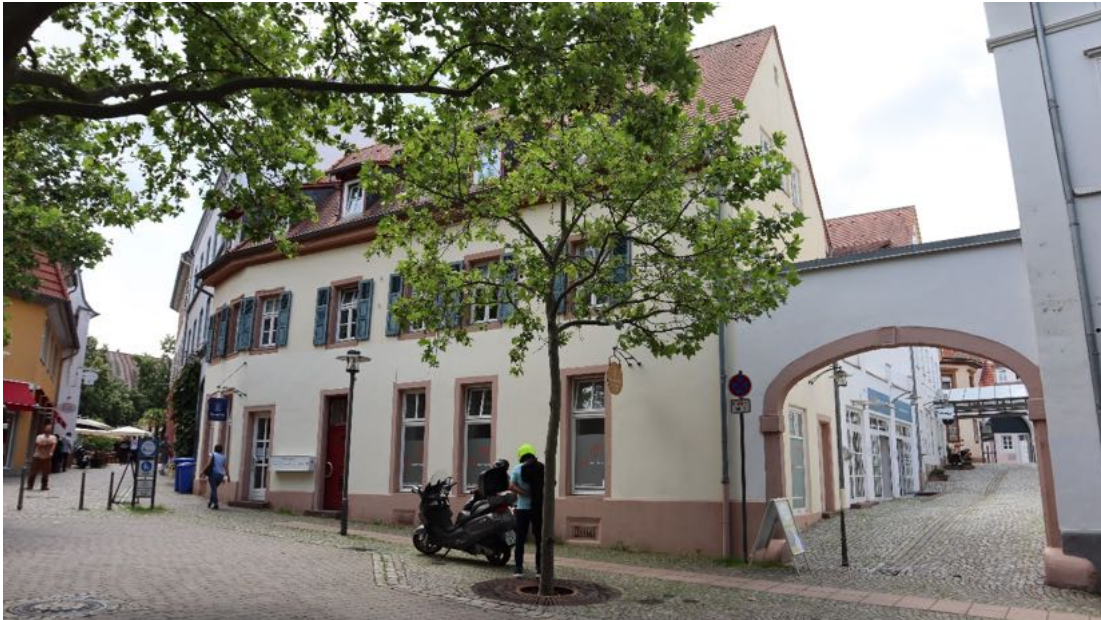
Abb. 58: Schlosskirchenpassage, Ansicht von Nordosten mit Blick in die frühere Hof-situation der Anlage Schlosskirchenpassage 2 und den weiteren Passagenverlauf in Richtung Kirchgasse.

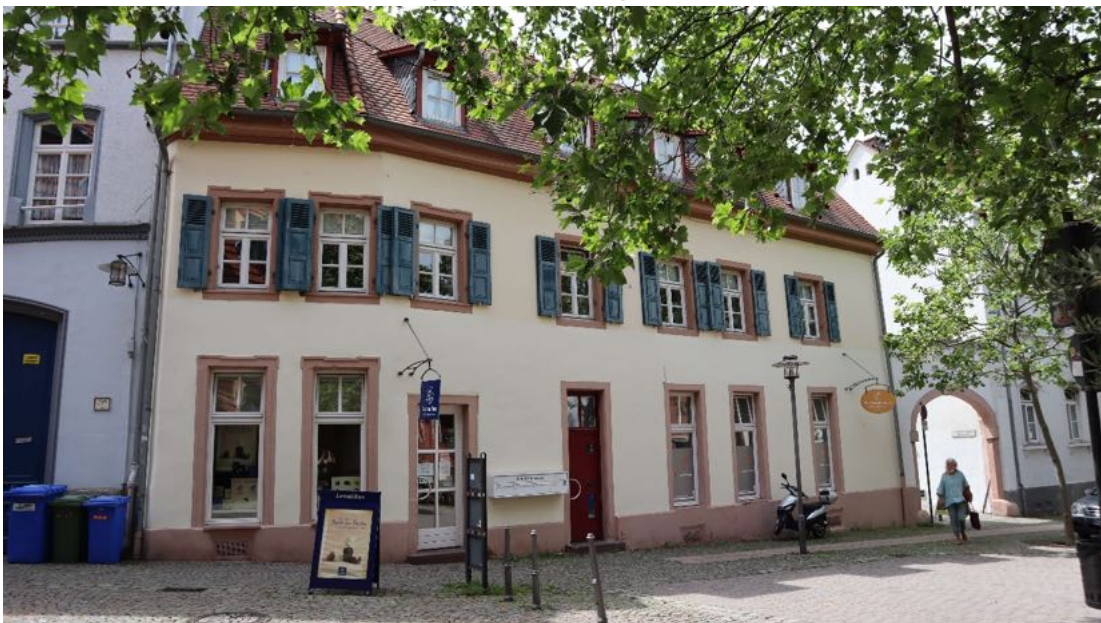
Abb. 59: Schlosskirchenpassage 1, Ansicht von Nordosten, rechts der Torbogen von Nr. 2 mit Blick in den dahinterliegenden Passagenverlauf.

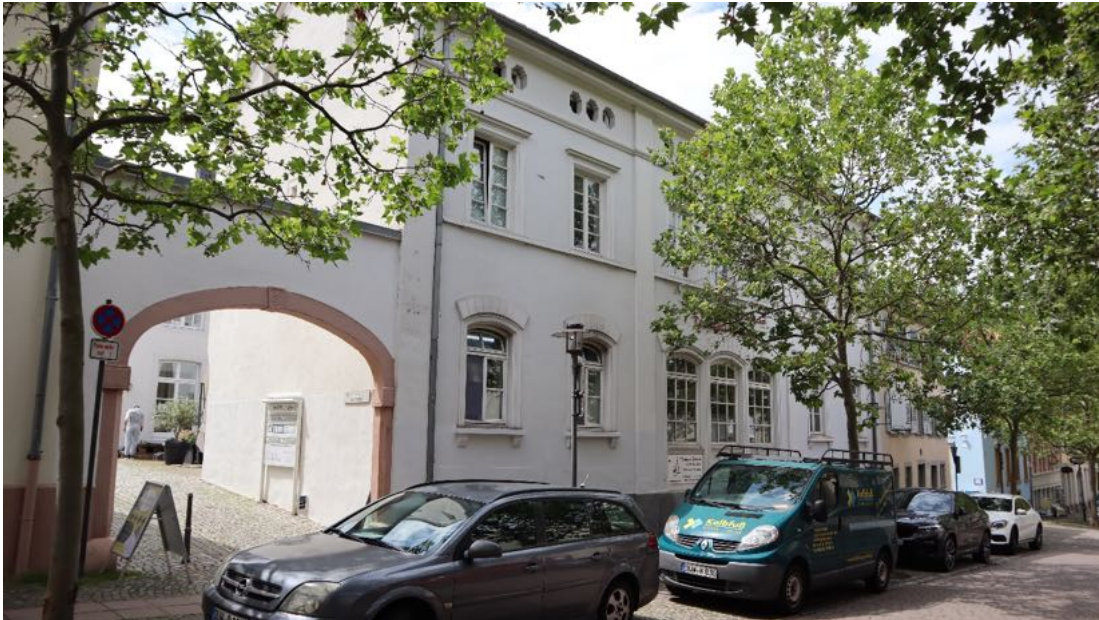
Abb. 61: Schlosskirchenpassage 2, Ansicht von Osten auf die zur Weinstraße Nord hin gerichtete Fassade mit angrenzender Torfahrt zum Innenhof (heute Schlosskirchenpassage).

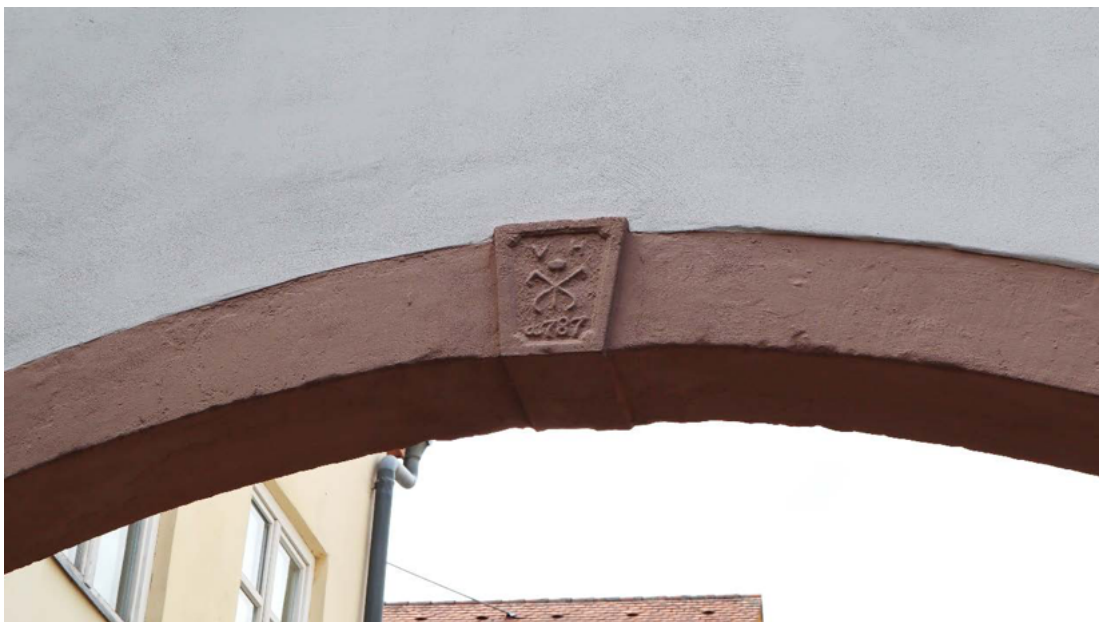
Abb. 62: Schlosskirchenpassage 2, Detailaufnahme rundbogige Torfahrt mit Schlussstein von 1787.

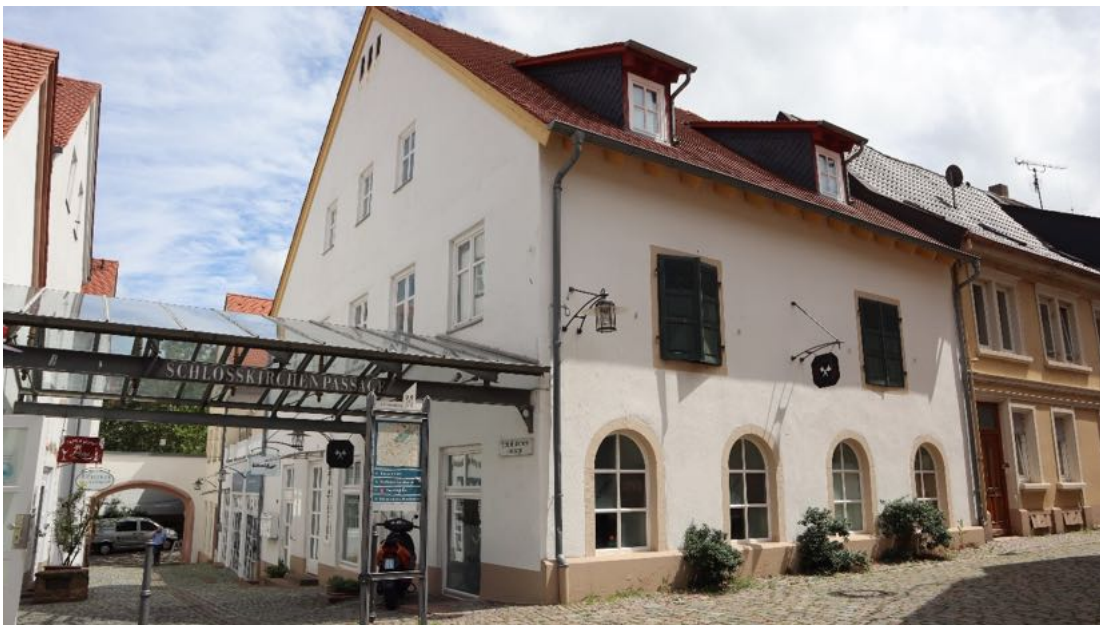
Abb. 64: Schosskirchenpassage 3, Blick von Westen auf die erhaltene, traufständige Fassade zur Kirchgasse hin.

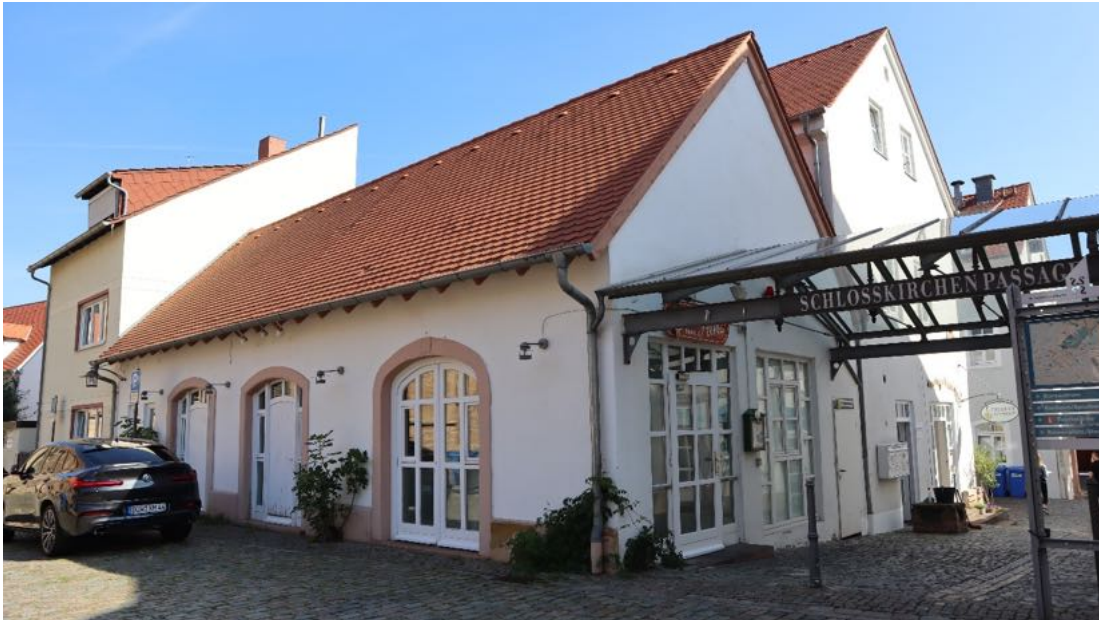
Abb. 65: Schlosskirchenpassage 6, Ansicht von Süden.

Schlosskirchen- passage 6 Abb. 65	Ehem. Ökonomiegebäude (evtl. zum Areal des ehem. Zeiskamer Hof gehörend). Giebelständiger, eingeschossiger Riegel des 19. Jh., im Kern möglicherweise barock oder älter. Nach 1830, vermutlich zur Anlage der Schlosskirchenpassage Ende des 20. Jh., wurde Gebäude auf der südlichen Giebelseite gekürzt. Die traufständig zur Kirchgasse hin ausgerichtete Putzfassade zeigt zwei Korbbogenöffnungen sowie einen älteren Rundbogen mit Schlussstein. Gebäude in städtebaulich wichtiger Ecklage.	Gebäude von Wertigkeit
Schulgasse Abb. 66, 67, 68, 69, 70 & 73	Die Schulgasse verbindet den Schulplatz mit der Römerstraße bzw. dem in nordöstlicher Verlängerung liegenden Römerplatz. Aufgrund ihres engen und gewundenen Verlaufes sowie der kleinteiligen Parzellierung ist auf einen mittelalterlichen Ursprung zu schließen. Sie diene vermutlich als Wegung zum alten Friedhof (bis 1572 südwestlich der Schlosskirche befindlich). Mit der Anlage von Schulplatz und -haus erhielt die Schulgasse 1877 ihren Namen und ihre Funktion als Verbindungsstraße. Zuvor mündete sie unter der Bezeichnung Caplaneigasse in die Römerstraße und endete als Sackgasse vor dem Gelände des ehem. prot. Pfarrhauses (Caplanei). Bei einem Großteil der Gebäude handelt es sich um rückwärtige Bebauungen von Römerstraße und Kirchgasse. An historischer Bausubstanz haben sich nur wenige und teils stark überformte Gebäude erhalten. Haus Nr. 3 hebt sich aufgrund seiner Kopflage im geschwungenen Verlauf der Gasse sowie aufgrund seiner historistischen Gestalt aus der ansonsten bescheideneren Bebauung hervor. Rückwärtig zu Kirchstr. 3 befindet sich ein Kreuzgewölbestall aus dem frühen 19. Jh. Eine durch den Abbruch einer größeren Zahl an Bestandsgebäuden im nordöstlichen Bereich der Schulgasse (die Häuser 2 und 4 sowie weitere angrenzende und rückwärtige Gebäude der Kirchgasse) entstandene Baulücke wird bald durch Neubauten geschlossen.

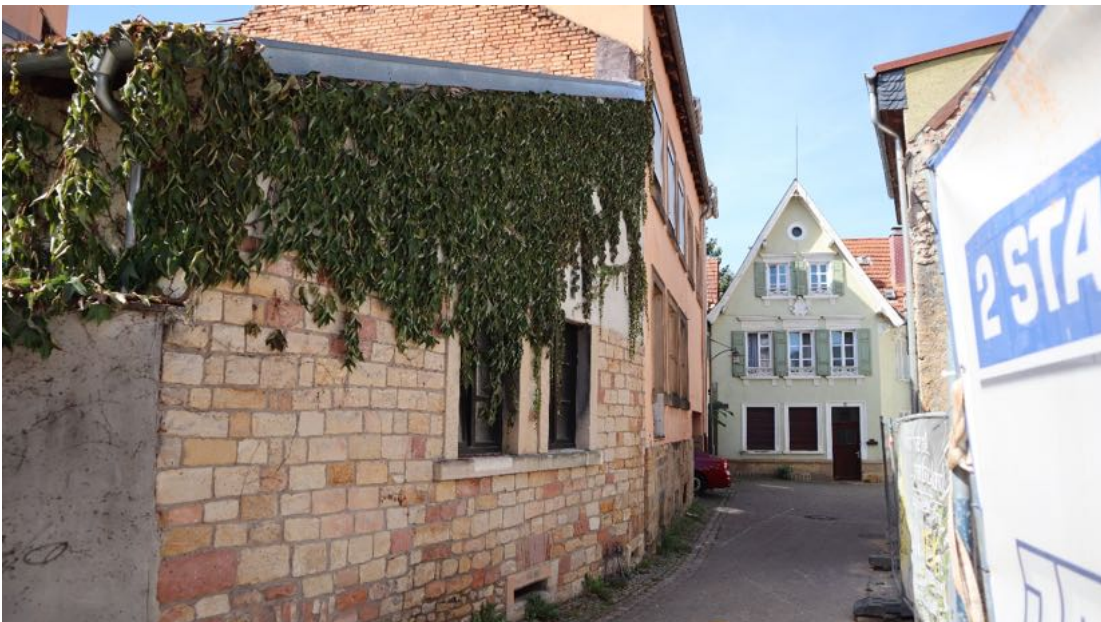
Abb. 67: Schulgasse, Blick auf die Baustelle der abgebrochenen Häuser 2 & 4 sowie ein Nebengebäude mit Kreuzgewölbestall, rechts der Neubau Haus Kirchgasse 1.
