Nachqualifizierung der Denkmalzone Gründungskern Bad Dürkheim

Landkreis Bad Dürkheim

Bearbeitet von Eva Authried M. A. und Lucy Liebe M. A.

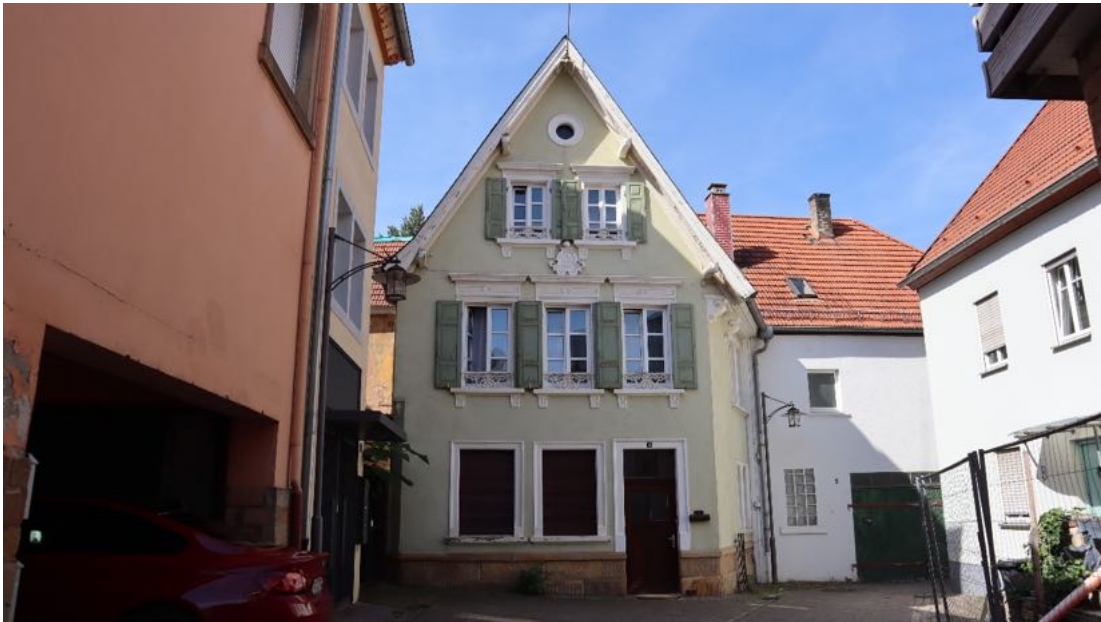
Abb. 71: Schulgasse 3, Ansicht von Nordosten, rechts angrenzend Nr. 5.

Schulgasse 3 Abb. 70, 71 & 72	Giebelständiges, zweigeschossiges Wohnhaus des späten 19. Jh., im Kern wohl des 18. Jh. oder älter. Putzfassade mit in Sandstein gefasster Sockelzone. Erdgeschoss mit gefasten Tür- und Fenstergewänden. Gleicher Bauart ein Doppelfenster im Obergeschoss auf der nördlichen Längsseite. Im straßenseitigen Obergeschoss aufwendige Fenstergewände in klassizistischen Schmuckformen und mit Klapppläden, darüber eine Kartusche, bez. K. R. 1895. Die Fenster des Giebelfelds in ähnlicher, aber reduzierter Form, darüber ein Oculus-Fenster. Das Satteldach an der nördlichen Traufe teils auf mit Voluten geschmückten Konsolen aufliegend. Rückwärtig an der Rote-Kreuz-Straße ein Giebel aus früherer Bauphase. Repräsentatives Gebäude in städtebaulich wichtiger Kopflage innerhalb des Straßenverlaufs der Schulgasse sowie gut erhaltenes Beispiel für die ortstypische Umgestaltung der Fassaden im 19. Jh.	Gebäude von besonderer Wertigkeit

Schulgasse 5 Abb. 71, 73 & 74	Traufständiges, zweigeschossiges Wohnhaus, im Kern vermutlich des 18. Jh. Putzfassade mit starken Erneuerungen des 20. Jh. Der Mauerverlauf markiert vermutlich historische Einfriedung. Auf rückwärtiger Seite zur Rote-Kreuz-Straße hin erhaltene gefaste Ecke. Möglicherweise ehem. Ökonomiegebäude zum Vorgängerbau von Haus Nr. 3. Teil der Fassadenabwicklung, Gebäude in städtebaulich wichtiger Position an der Einmündung sowie mit platzbegrenzender Funktion.	Gebäude und Element von Wertigkeit
Schulgasse o. Nr. Abb. 67	Nebengebäude mit einem Kreuzgewölbestall („Kuhkapelle“) im nordöstlichen Bereich der Schulgasse (rückwärtig von Kirchgasse 3). Ehem. Wirtschaftsgebäude des frühen 19. Jh. Zeugnis regionaler Weinbauarchitektur infolge wirtschaftlicher und politischer Veränderungen im späten 18./frühen 19. Jh. in der Pfalz.	Gebäude von Wertigkeit

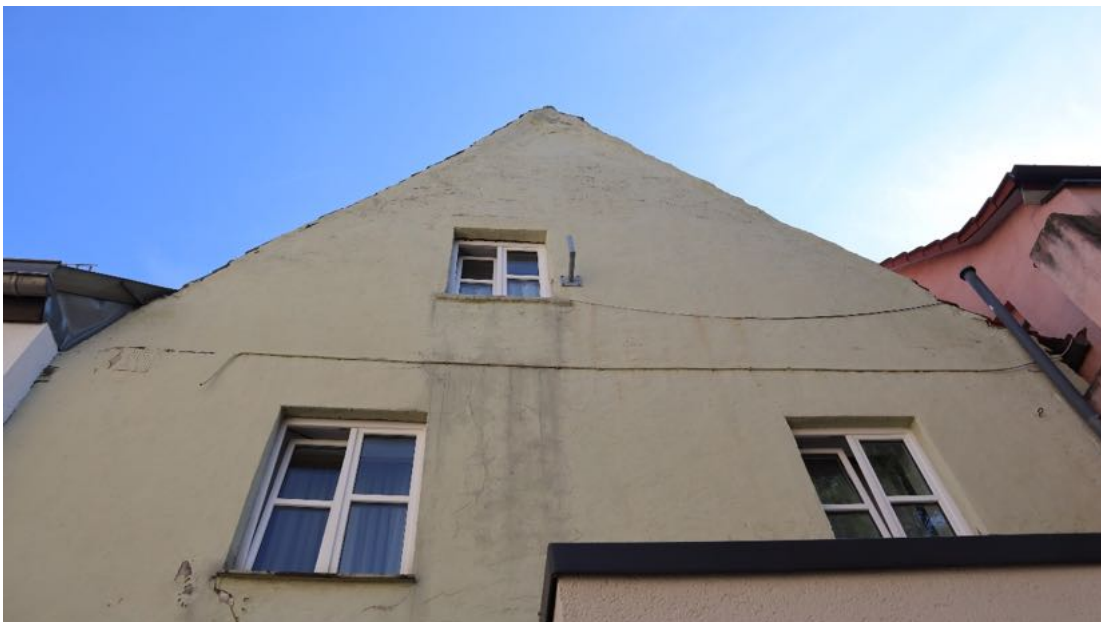
Abb. 72: Schulgasse 3, Detailaufnahme des älteren Giebels in der Rote-Kreuz-Straße.

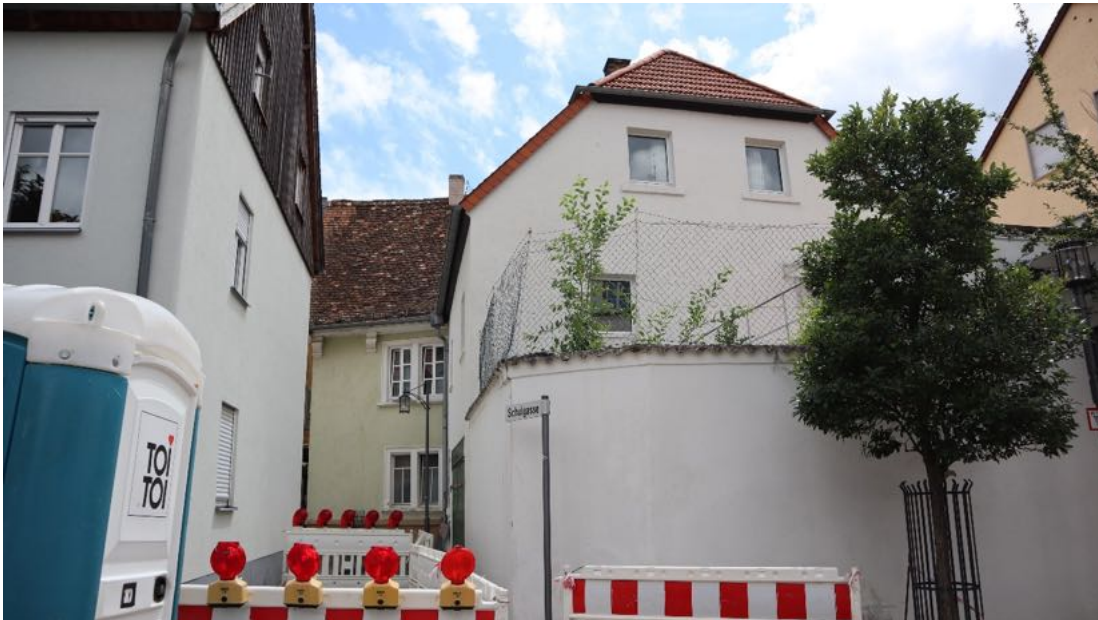
Abb. 73: Schulgasse 5, Blick auf die Giebelseite mit Einfriedung vom Schulplatz aus sowie die Einmündung der Schulgasse.

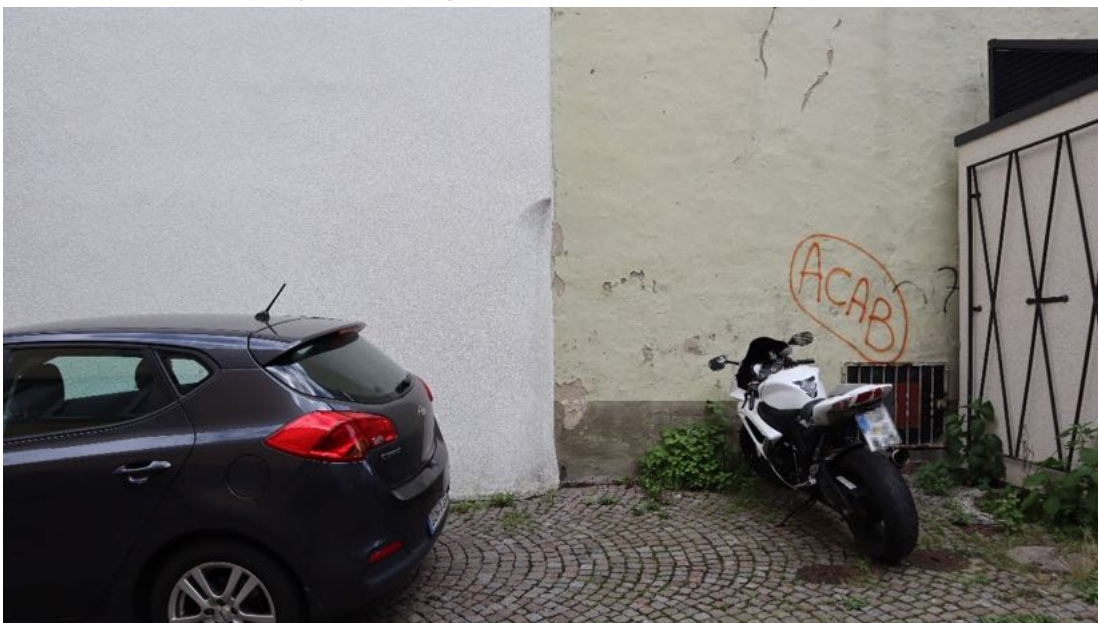
Abb. 74: Schulgasse 5, Detailaufnahme gefaste Ecke auf der zur Rote-Kreuz-Straße hin ausgerichteten Rückseite.

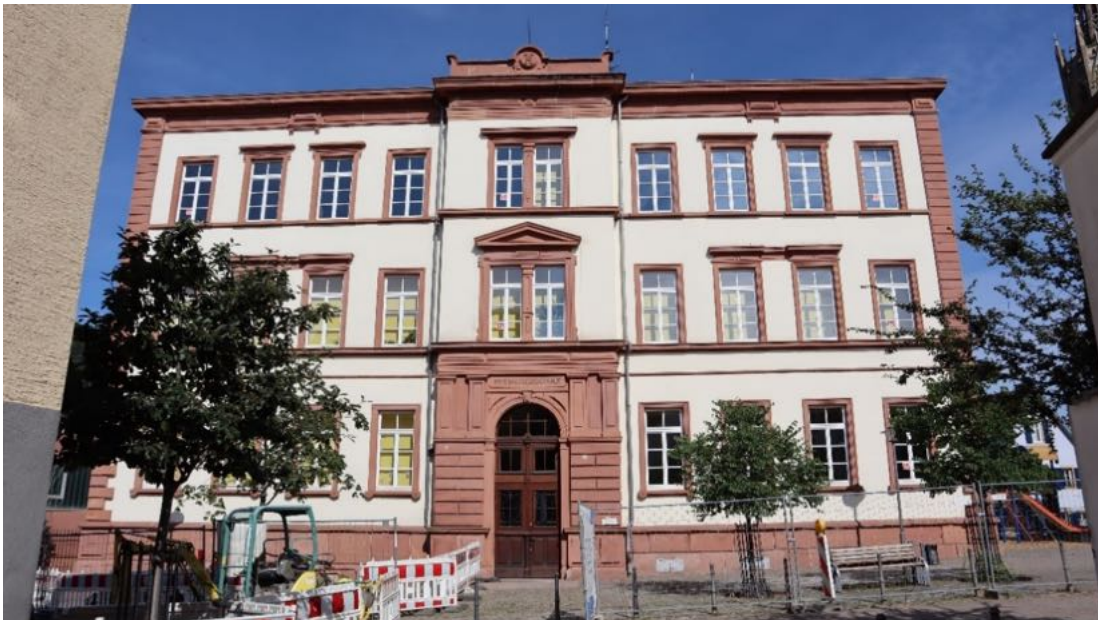
Abb. 76: Schulplatz 1, Pestalozzi-Schule, Blick von der Schulgasse aus.

Pestalozzischule (seit 1949), ehem. Volksschule. Dreigeschossiger, gründerzeitlicher Massivbau, entworfen nach Plänen des Arch. Theodor Brofft aus Frankfurt, erbaut 1875/76, eingeweiht 1877. 1945 schwer beschädigt und 1949 als Pestalozzischule wiedereröffnet. Putzfassade über hohem Sockel mit rotsandsteinerner Gliederung, und rustizierten Gebäudekanten. Schmäler Mittelrisalit mit reicherem, spätklassizistischem Schmuck an Portal und Gewänden. In den Obergeschossen teils abschließenden Fenstergesimsen, darüber ein flachgeneigtes Walmdach. An der östlichen Seitenfront eingelassene, giebelbekrönte Tafel, bez. ERBAUT 1876 1877. Der Solitärbau steht im Zentrum des Schulplatzes und wurde vorwiegend auf der Fläche des ehem. prot. Pfarrhauses (seit 1620 dort als Caplanei der Hardenburg) errichtet. Er ersetzte die sich seit 1826 im Kurhaus befindliche Volksschule.

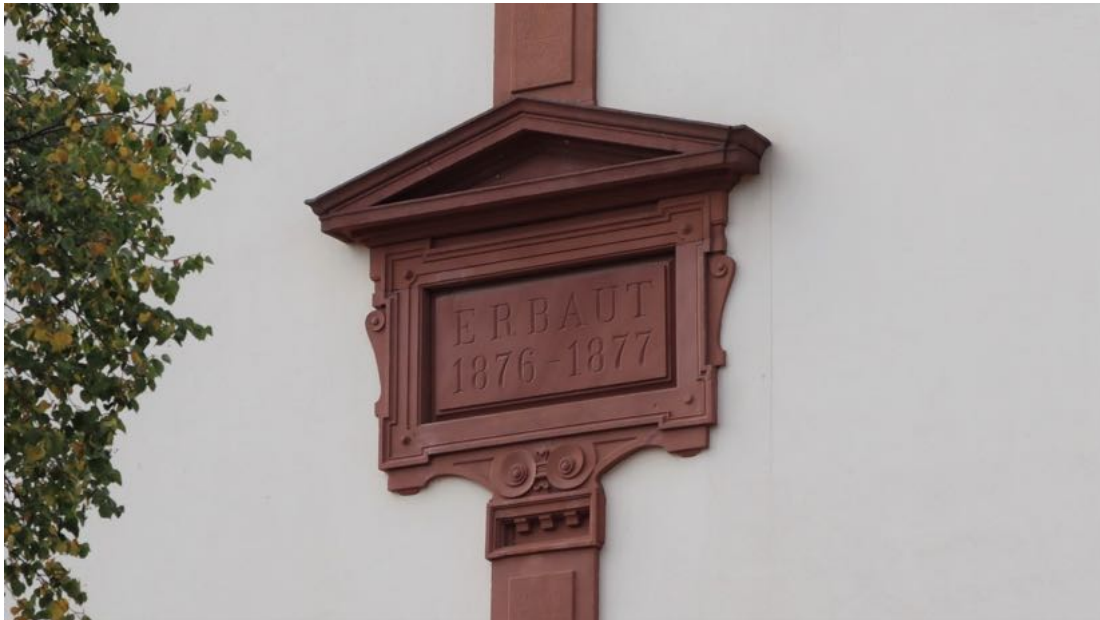
Abb. 77: Schulplatz 1, Pestalozzi-Schule, Ansicht von Osten auf die Seitenfront mit sandsteinerne Inscriptentafel.

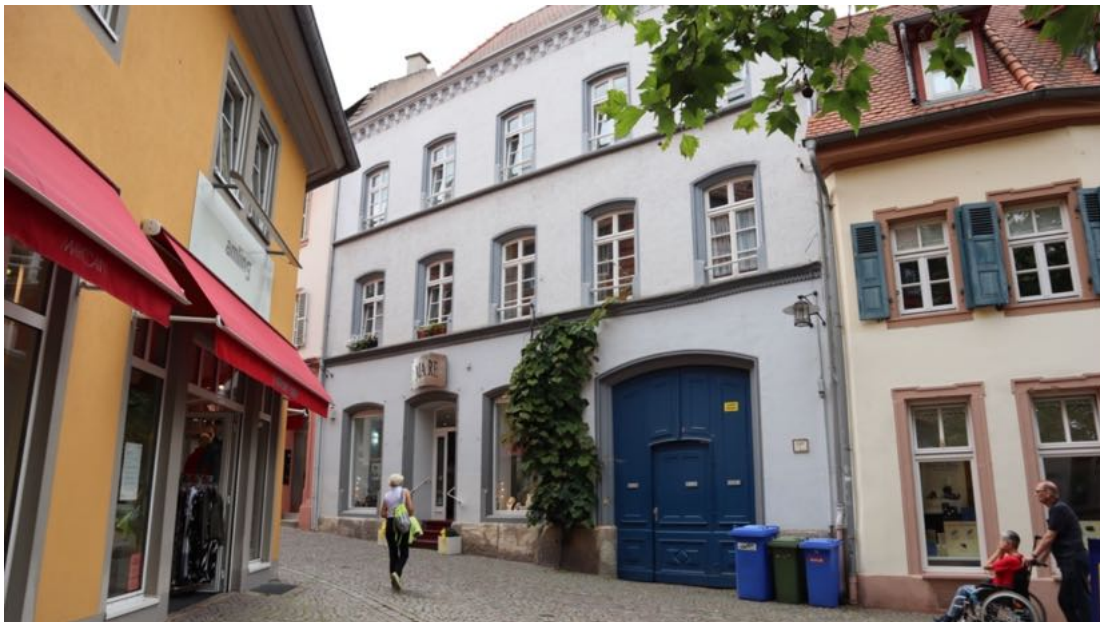
Abb. 80: Weinstraße Nord 1, Ansicht von Norden, rechts davon Schlosskirchenpassage 1.

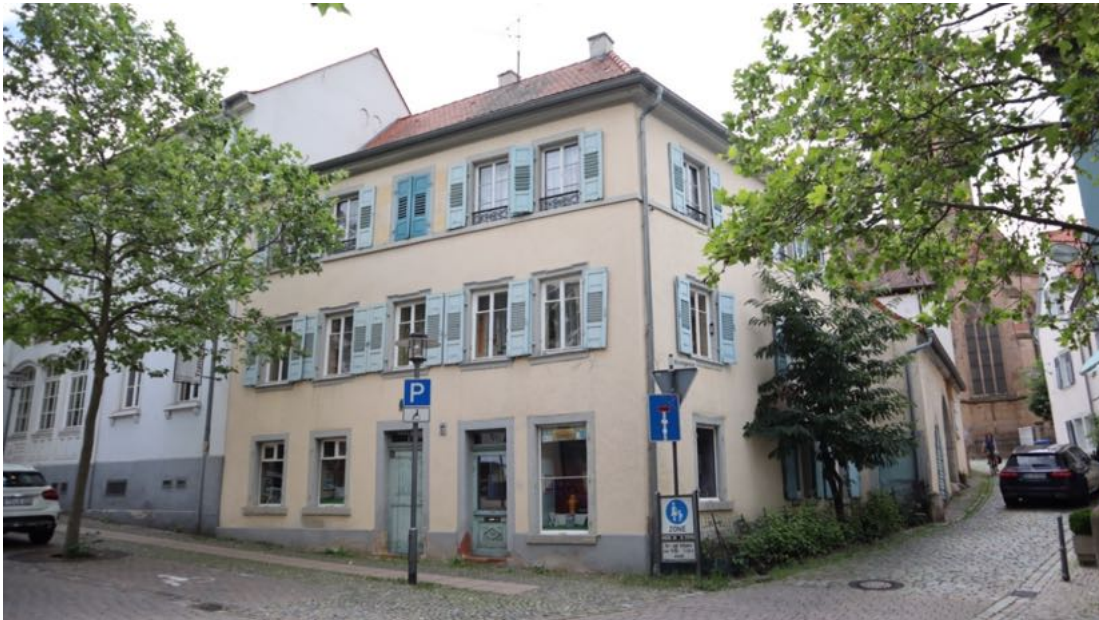
Abb. 81: Weinstraße Nord 5, Ansicht von Norden mit Blick in die Kirchgasse, im Hintergrund die Schlosskirche.

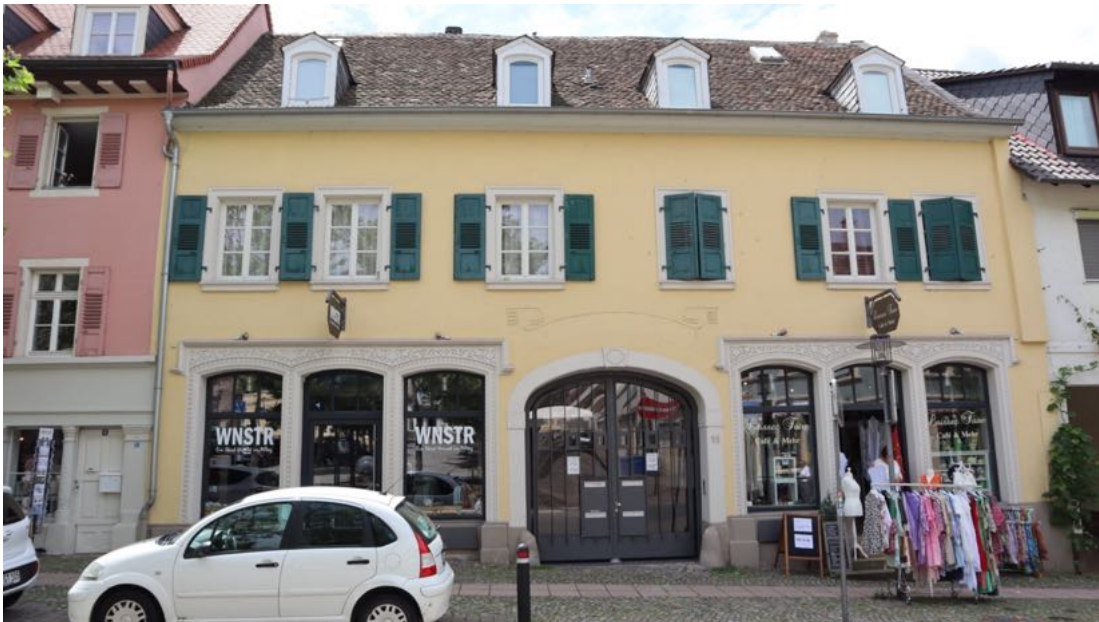
Abb. 86: Weinstraße Nord 9, Ansicht von Nordosten, links Haus Nr. 7.

Weinstraße Nord 9 Abb. 86	Traufständiges, dreigeschossiges, nachbarockes Wohn- und Geschäftshaus von 1810. Im Erdgeschoss Ladeneinbau, um 1850/60; teilweise niedriger, als das Straßenniveau. Gliederung der Ladenfassade mit Pfeilern und Säulen. Die Obergeschosse mit sandsteinernen Gewänden und Klappläden, darüber ein Satteldach mit Giebelgauben.	Einzeldenkmal § 4, Abs. 1.1 DSchG
Weinstraße Nord 11 Abb. 87 & 88	Traufständiges, zweigeschossiges Wohn- und Geschäftshaus, im Kern möglicherweise des späten 18. Jh. Im Erdgeschoss Ladeneinbau des 19. Jh. Ladenfront mit Stichbogenfenstern, die Gewände mit floralem Dekor. Mittig ein Torbogen mit Polsterfüßen, bez. 1610 (vermutl. vom Vorgängerbau). Obergeschoss mit profilierten Gewänden und Klappläden, darüber ein Satteldach. Rückseitig ehem. Hofraum, baulich verändert. Teil der geschlossenen Häuserzeile und Zeugnis der Umbauphase der Weinstraße Nord zur Geschäftsstraße im 19. Jh.	Gebäude von besonderer Wertigkeit

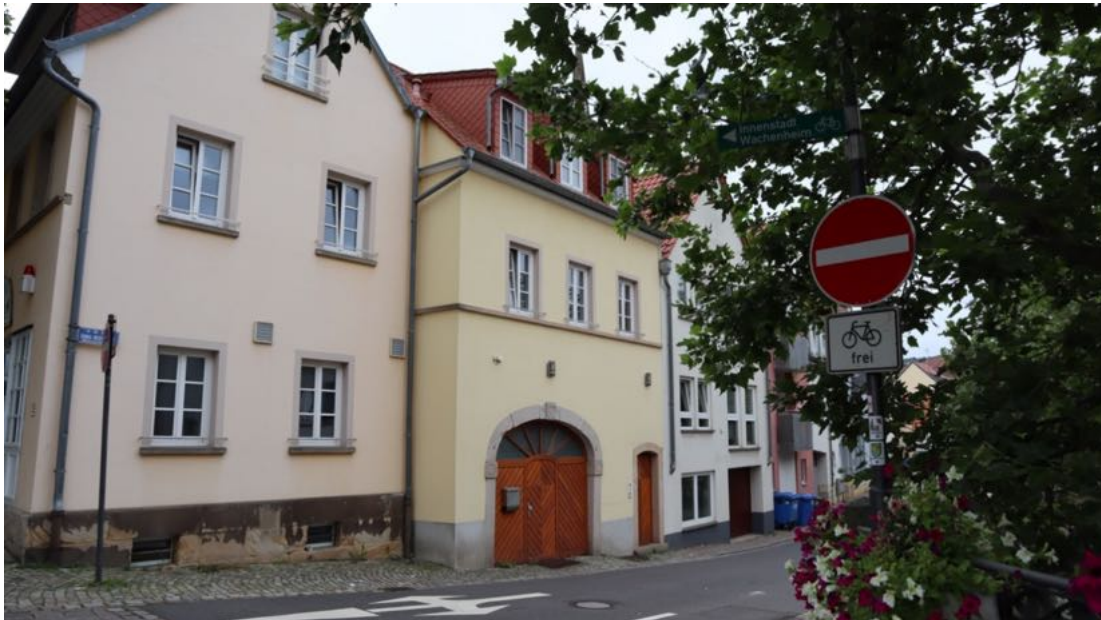
Abb. 90: Weinstraße Nord 17, Ansicht von Nordosten, rechts daneben eines der Gebäude von Nr. 19.

Weinstraße Nord 19 Abb. 91 & 92	Zweigeschossiges, zweiteiliges Wohn- und Geschäftshaus. Nordöstlicher Gebäudeteil traufständig mit Ladeneinbau, Traufgesims und Satteldach, im Kern vermutlich der zweiten Hälfte des 19. Jh. Südwestlicher Gebäudeteil Neubau frühes 21. Jh. mit einbezogenem Torbogen des Vorgängerbaus. Vormaliger Standort einer Hofanlage, wohl des späten 18. Jh. Zeugnis der Umbauphase der Weinstraße Nord zur Geschäftsstraße in der zweiten Hälfte des 19. Jh. und prägender Charakter an der Straßenkreuzung zur Eichstraße.	Gebäude von Wertigkeit
an Weinstraße Nord 19 Abb. 92	Sandsteinerner Torbogen einer ehem. Torfahrt, bez. 1795. In einen Wohnhausneubau integriert.	Einzeldenkmal § 4, Abs. 1.1 DSchG
